**YILDIZ TEKNİK ÜNİVERSİTESİ**  
**23 EKİM 2011 VAN DEPREMİ**  
**TEKNİK İNCELEME RAPORU**

**Editör : Deniz GÜNEY**

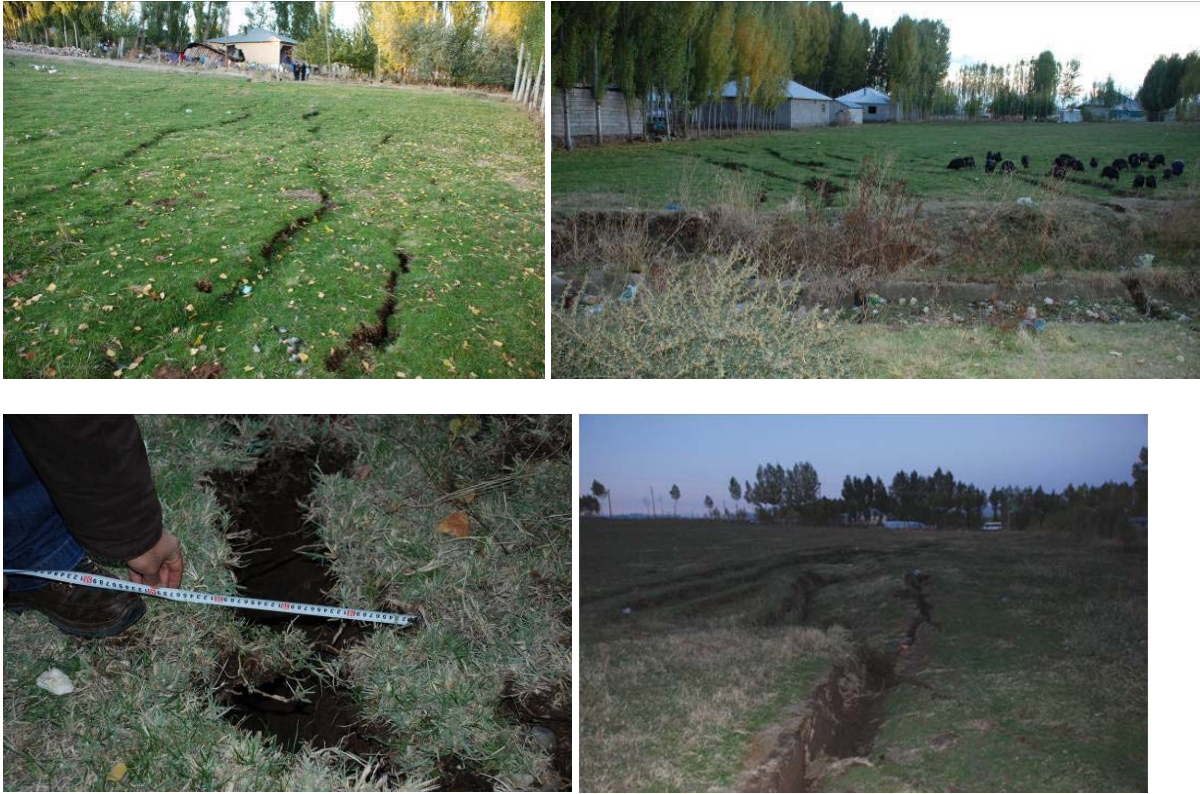
Kum çökellerinin yer aldığı ve yeraltı su seviyesinin yüksek olduğu Erciş İnönü Mahallesiinde sivilaşma kaynaklı yanal yayılmalar gözlenmiştir. Yer altı su seviyesinin yüzeye çok yakın olduğu, düşük eğimli ince kumlu zemin profilinde yaklaşık 300 m boyunca yanal yayılma gözlemlenmiştir. Şekil 4.10'da görüldüğü gibi çekme çatlaklarının derinliği 80 cm, genişliği ise 30cm'ye yaklaşmıştır.

**Şekil 4.10.** Erciş, Çelebibağı - İnönü Mahallesi yanal yayılma (İnce kum ve yüksek yeraltı su seviyesi)

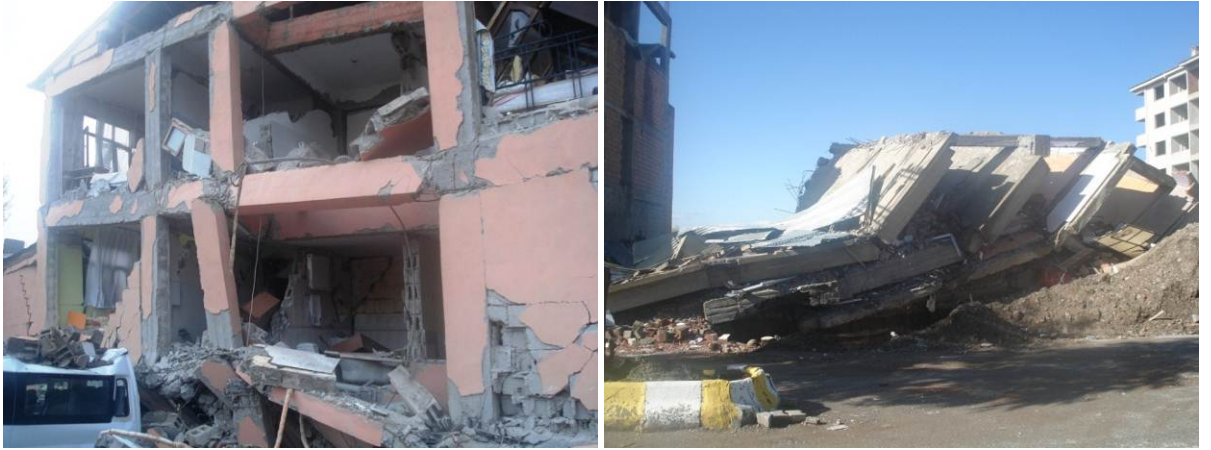
Van merkezde ve Erciş'te depremde hasar gören/göçen binaların genellikle betonarme karkas olduğu (Şekil 5.2), kısmen yığma yapıların bulunduğu, genellikle yığma yapıların kullanıldığı, Şekil 5.3'de görüldüğü gibi, çevre köylerde ise hasarın bu yapılarda olduğu gözlenmiştir.

**Şekil 5.2.** Ağır hasarlı ve enkaz haline gelen betonarme karkas binalar

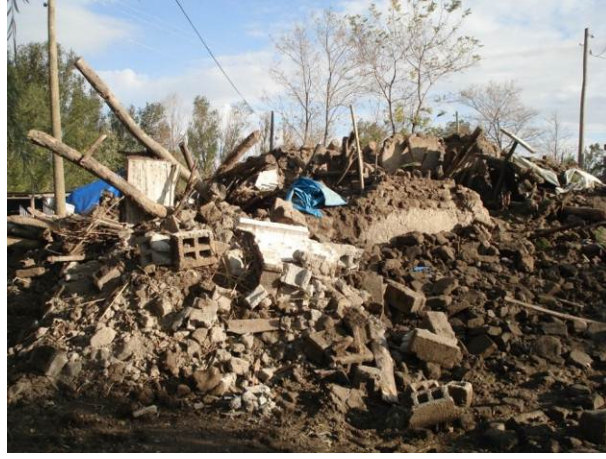
**Şekil 5.3.** Depremde göçen yığma yapı enkazı

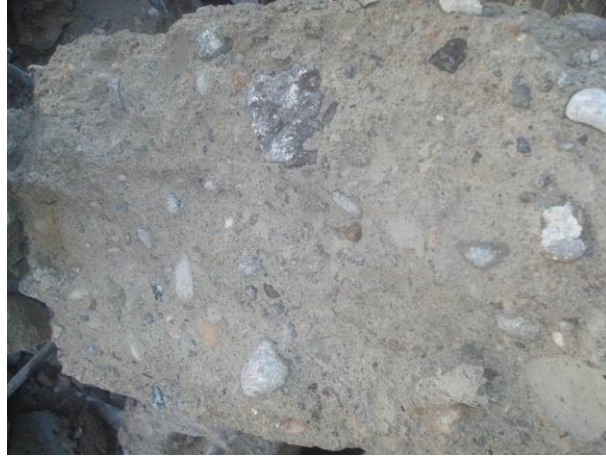
Enkazda ve hasar gören yapılarda yapılan inceleme ve tespitler aşağıda verilmiştir; Betonarme yapılarda, özellikle göçen binalarda hazır beton yerine şantiyede geleneksel yöntemlerle üretilen kalitesiz beton (Şekil 5.4) kullanılmıştır.

**Şekil 5.4.** Erciş'teki bir enkazdan görüntülenen beton

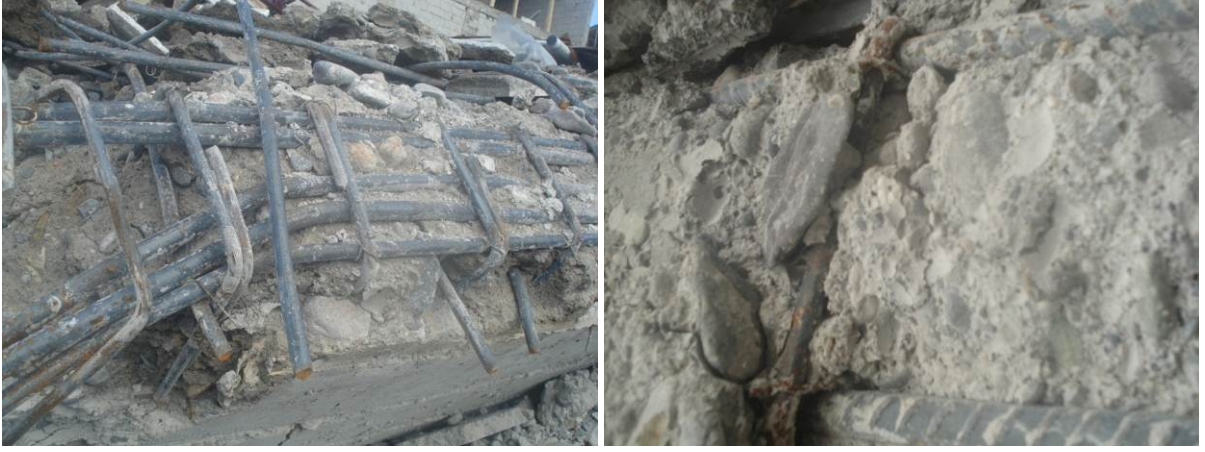
Betonarme yapılarda genellikle düz inşaat çeliğinin kullanıldığı (Şekil 5.5), nervürlü inşaat çeliği kullanılan bazı yapılarda ise etriye olarak düz inşaat çeliğinin tercih edildiği, etriye kancalarının  $135^\circ$  yerine  $90^\circ$  büküldüğü (Şekil 5.5) tespit edilmiştir.

**Şekil 5.5.** Düz inşaat çeliği ile düz ve nervürlü çeliğin birlikte kullanıldığı yapı elemanları

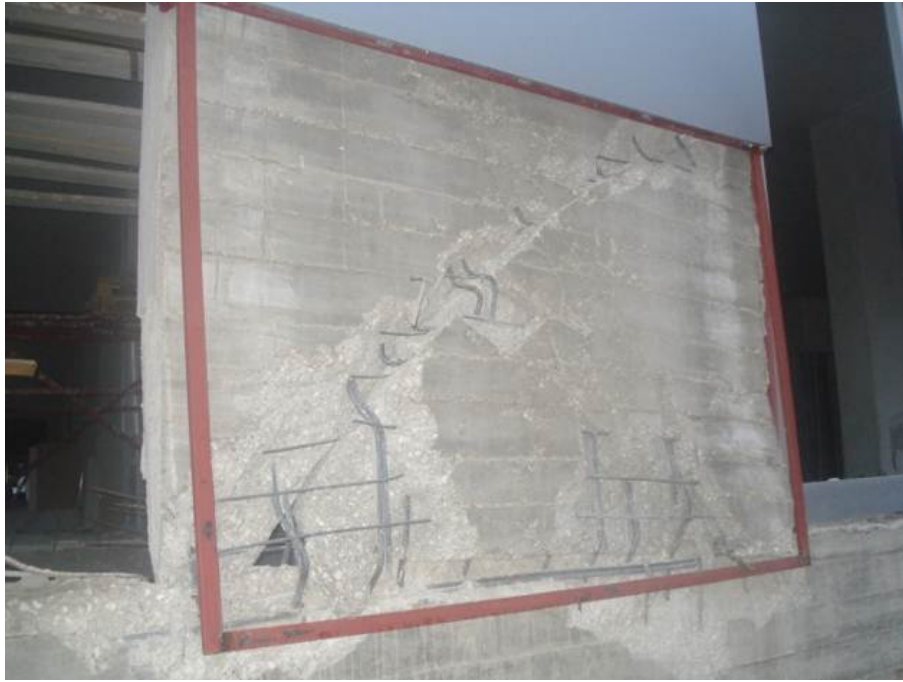
Bazı binalarda gözlenebilen yapı elemanlarında boyuna donatının burkulduğu (Şekil 5.6) görülmüştür.

**Şekil 5.6.** Perdede burkulan boyuna inşaat çeliği (S 420)

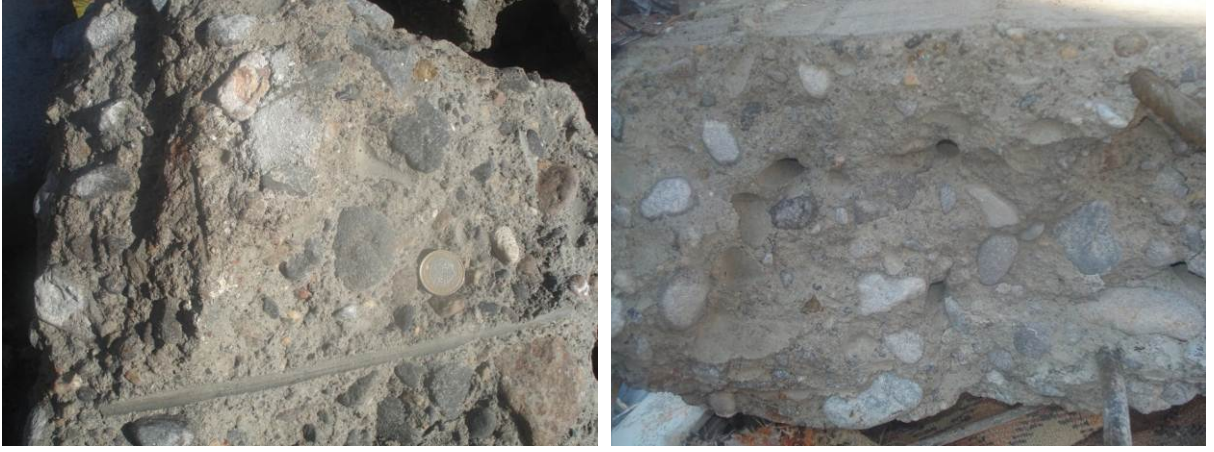
Beton üretiminde uygun granülometride, boyut ve biçimde agrega kullanılmadığı, maksimum dane çapı yaklaşık 70-80 mm olan tüvenan agrega kullanıldığı, agrega dağılımının homojen olmadığı (Şekil 5.7) görülmüştür.

**Şekil 5.7.** Enkazdan görüntülenen beton kesitleri

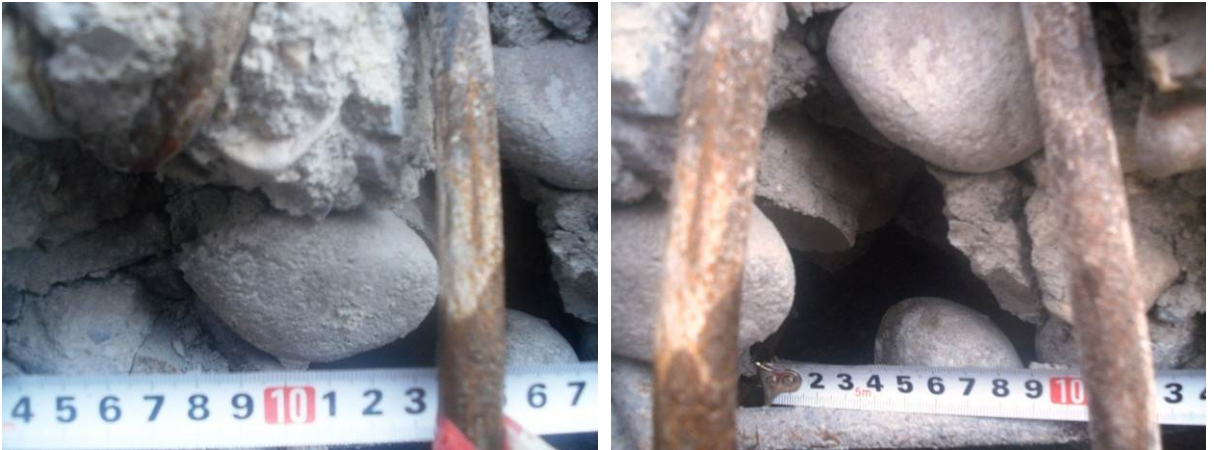
Donatı aralıklarının sık, agrega maksimum dane çapının büyük olması nedeni ile betonun yerine iyi yerleştirilemediği (Şekil 5.8) ve betonda büyük boşluklar oluştuğu tespit edilmiştir.

**Şekil 5.8.** Betonda kullanılan iri malzeme ve yerleştirme problemleri

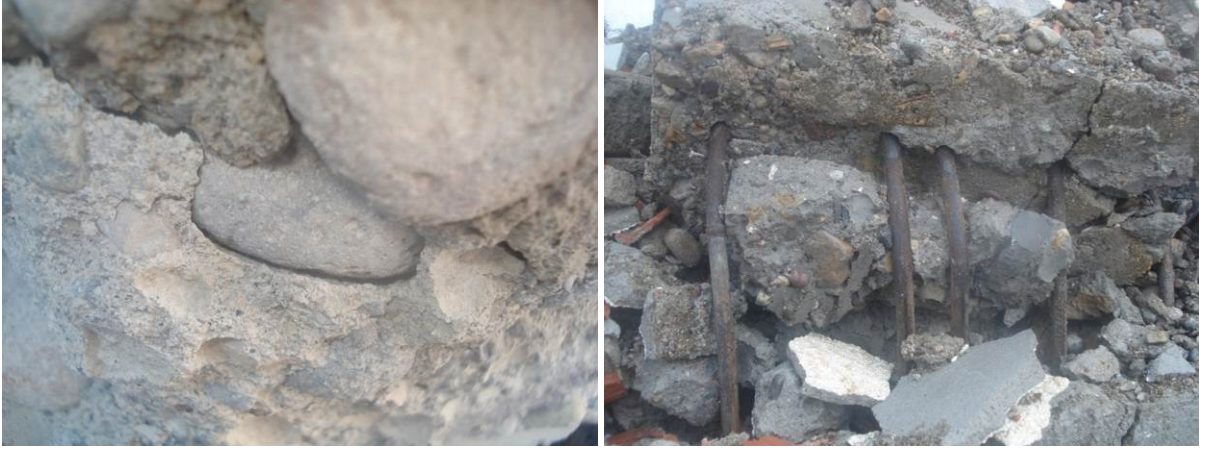
Kil-mil oranı ve suyun yüksek, dozajın oldukça düşük, agrega-çimento hamuru aderansının yetersiz olduğu, bunun sonucu olarak betonda kırılmanın agrega-çimento hamuru arayüzünde (Şekil 5.9), betonarmede ise beton ile donatı arayüzünde sıyrılma şeklinde (Şekil 5.9) gerçekleştiği görülmüştür.

**Şekil 5.9.** Çimento hamuru-agrega arayüz çatlağı ve betondan sıyrılan düz inşaat çeliği

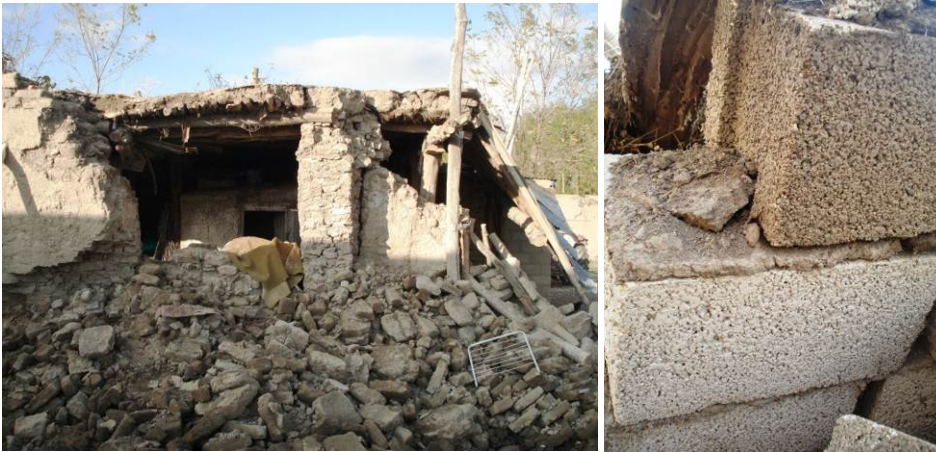
Ayrıca izolasyon amaçlı betonarme binalarda yapılan yatay delikli tuğla ile sandviç duvar uygulamalarında, dış cephe tuğla duvarlarının yalıtım malzemesi arayüzünden devrildiği gözlenmiştir. Yığma yapılarda taşıyıcı duvarlarda briket veya kerpicin kullanıldığı (Şekil 5.10) tespit edilmiştir. İstenen standartlarda ve uygun koşullarda imal edilmeyen, zayıf mekanik özelliklere sahip bu malzemelerin kullanılması özellikle kırsal kesimde büyük hasara neden olmuştur.

**Şekil 5.10.** Kırsal kesimdeki yapı hasarları ve bağlayıcısı uygun olmayan bir yığma yapı detayı

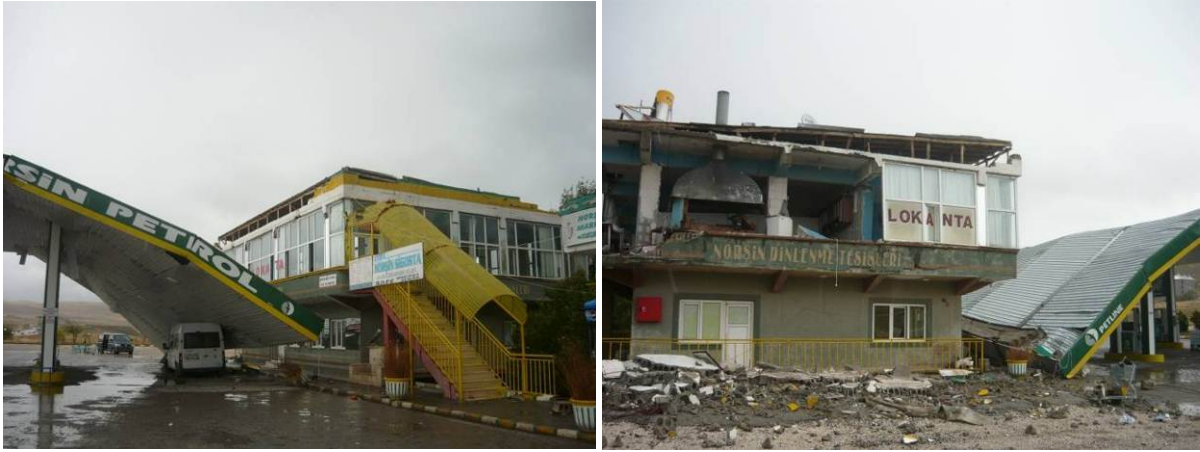
Van-Erciş karayolu üzerinde yer alan Norşin Petrol kanopisi ve 2 katlı hizmet binasında görülen hasarlar Şekil 5.12’de gösterilmiştir. Yıkılan kanopinin tesis doğrultusunda açıklığı

10m'ye yaklaşmaktadır. Kanopinin yerden temiz yüksekliği ise 6ç16m olarak ölçülmüştür. Ayrıca kanopi hizmet binasına ankre edilmiştir. Farklı titreşim karakteristikleri olan çelik kanopi ve dolgu duvarlı hizmet yapısı deprem esnasında beklendiği gibi farklı davranarak birbirlerine zarar vermiştir. Kanopi, uzun konsol doğrultusunda yıkılarak altında kalan minibüsü ezmiş, ankrajlarını kopararak, bağlantı kalkan duvarıda kendi üzerine devirmiştir. Hizmet binasında duvarlar düzlemi dışına hareket ederek devrilmiş, betonarme taşıyıcı sistemde ciddi hasar görerek, bina kullanılmaz hale gelmiştir.

**Şekil 5.12.** Yıkılan benzin istasyonu kanopisi ve ağır hasarlı tesis

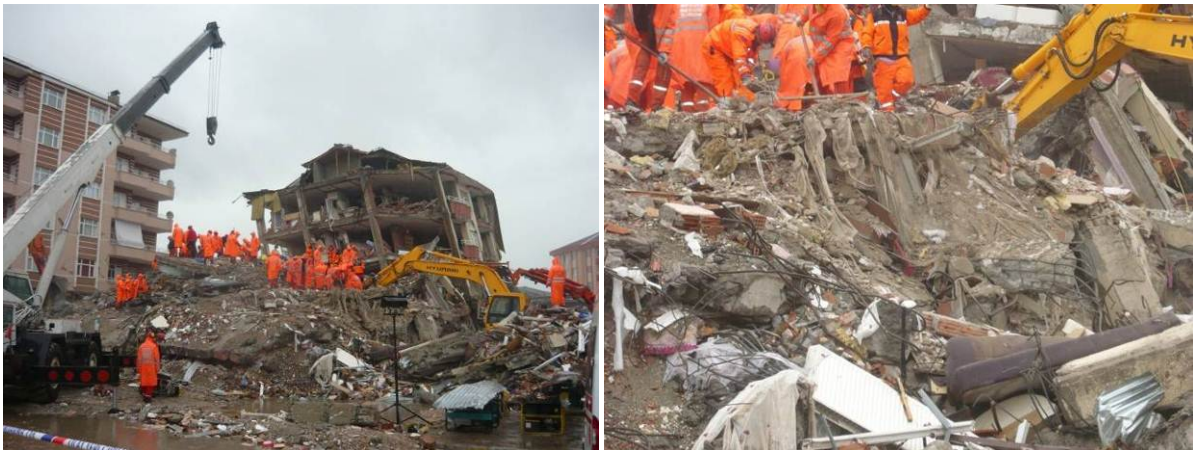
Şekil 5.13'de Erciş Van yolu caddesi üzerinde tamamen kat mekanizması oluşarak göçmüş betonarme yapı görülmektedir. Şekilden de görüldüğü gibi yapı deprem sonrası büyük ölçüde dağılmış, bu nedenle enkazdan canlı kazazede kurtarma şansı azalmıştır.

**Şekil 5.13.** Erciş Van yolu caddesi üzerinde tamamen kat mekanizması oluşarak göçmüş betonarme yapı

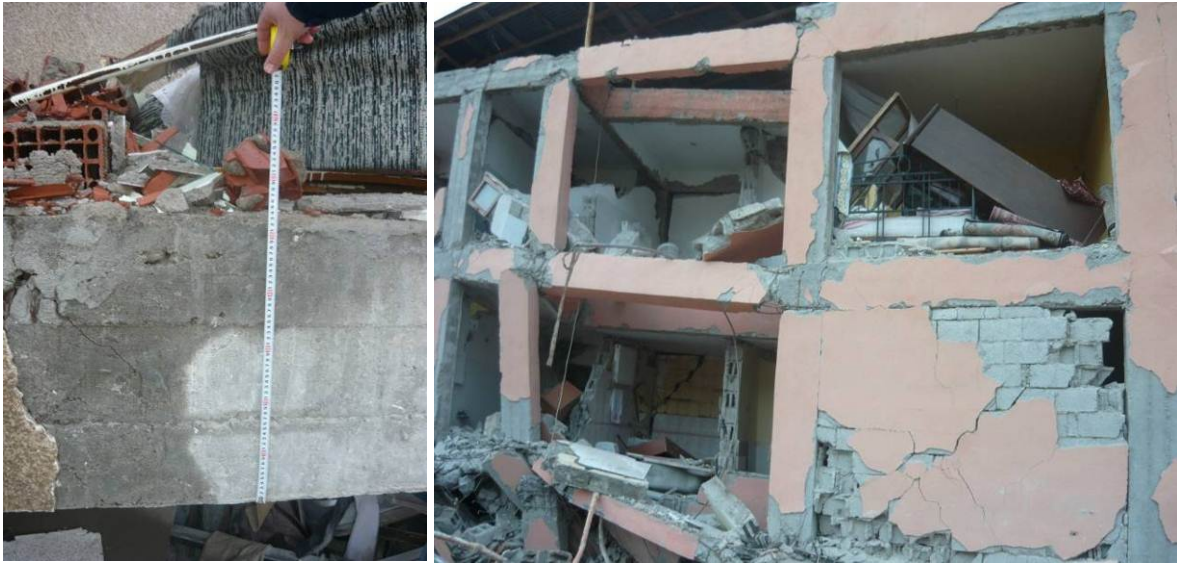
řekil 5.14’de görülen yapıda, düęüm noktaları plastik mafsallařmıştır. Uygun düęüm noktası tasarımı ve imalatı yapılamadıęı için düęüm noktaları plastikleřmiştir. Ayrıca Van Yolu Caddesindeki çoęu yapı gibi alt katı dükkân olup bu bölgelerde yumuřak kat oluřmuřtur. Buna ek olarak kiriřlerin kolonlar kadar güçlü olduęu, güçlü kolon-zayıf kiriř ilkesine aykırı tasarım yapıldıęı görülmektedir.

**řekil 5.14.** Van Yolu Caddesinde yer alan ağır hasarlı yapı

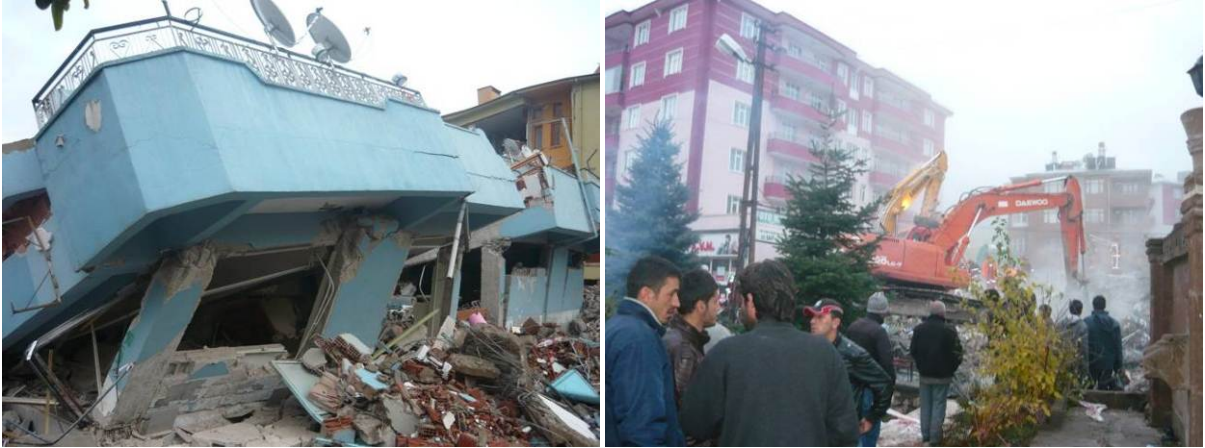
zemin kat kolonları bir doğrultuda güçlü inşa edildiği görülmektedir. Bu durum ağır hasarın önemli sebeplerinden biri olarak gözlenmektedir.

**Şekil 5.15.** Van yolu caddesinde aşırı yanal ötelenme sebebi ile göçmüş yapı

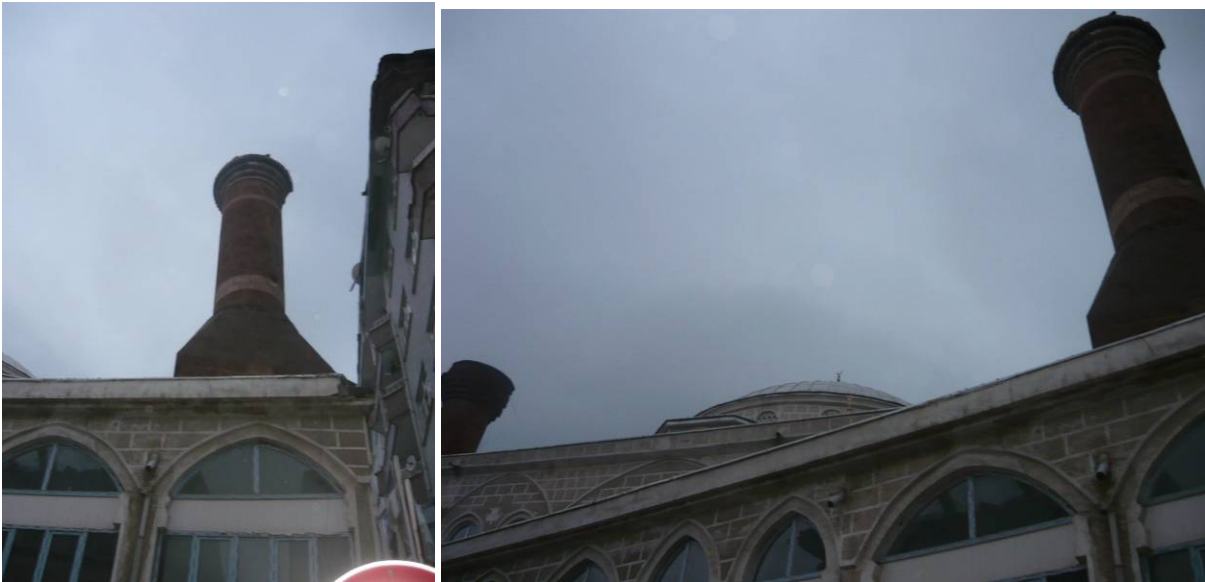
Şekil 5.16'da görüldüğü gibi minare birinci şerefelerinde detay ve birleşim hatasından dolayı yeterince kesme kuvveti aktaramadığı için hasar gözlenmiştir. Bu nedenle deprem sonrası Seyit Muhammed (Erciş) camisinin minarelerinin her ikisi de birinci şerefeden itibaren yıkılmıştır.

**Şekil 5.16.** Her iki minaresi de birinci şerefeden itibaren yıkılmış Seyit Muhammed camisi

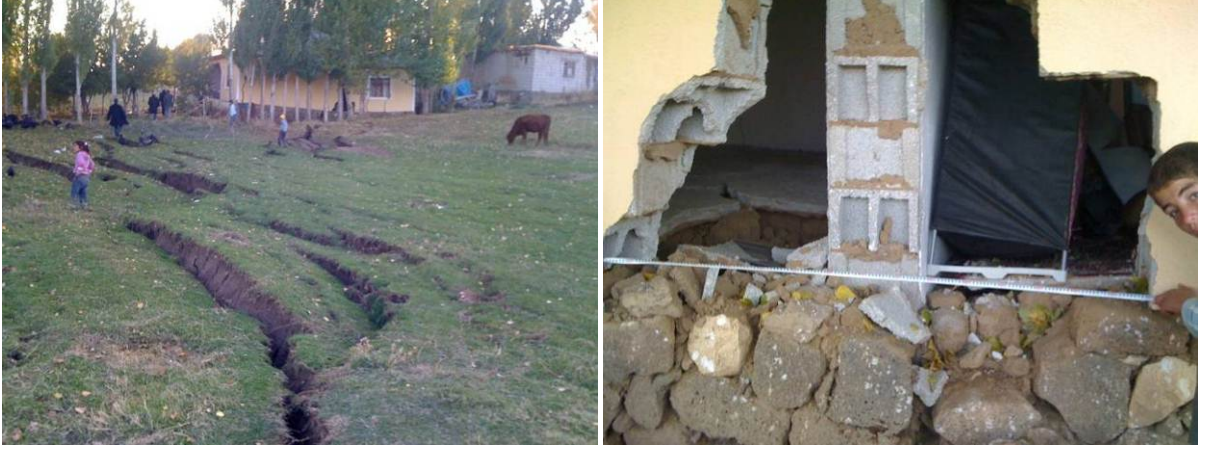
Şekil 5.17’de görüldüğü gibi fay hareketinin tetiklediği zeminde yüzey ayrılması dolayısı ile ayrılmalar oluşmuştur. Bu ayrılma hattında kalan yapıda yaklaşık 1.50m’lik yarık oluşmuş bu nedenle yığma (briket) yapı kullanılamaz hale gelmiştir ancak tamamen göçmemiştir.

**Şekil 5.17.** Depremin tetiklediği yüzey ayrılması oluşumu ve ayrılma üzerinde kalan yapıda oluşan 1.50 m’lik yarılma

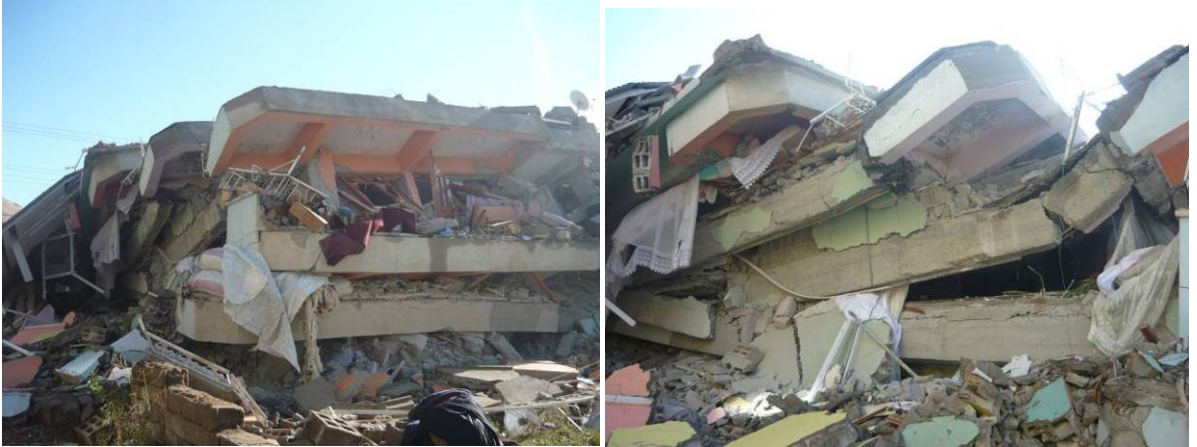
Şekil 5.18’de görüldüğü gibi tamamen mekanizma haline gelmiş yapıda, malzeme ve detay eksikliklerinin yanı sıra taşıyıcı sistem asimetrisinden kaynaklanan burulma etkisinin de yapının toptan göçmesi için etkili olduğu görülmektedir.

**Şekil 5.18.** Yanal ötelenme ve burkulma katkısı ile göçme mekanizması oluşturmuş yapı

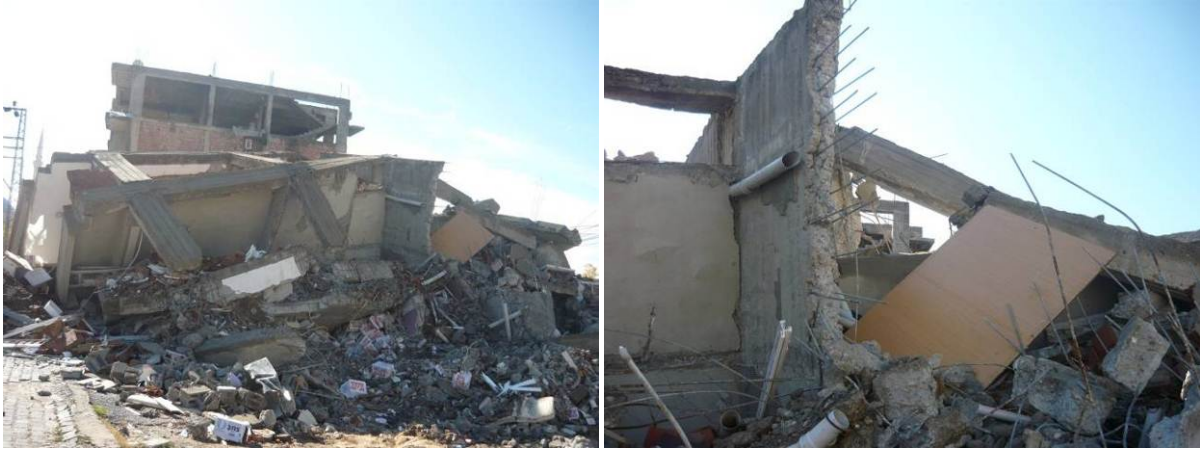
**Şekil 5.19.** Yanal ötelenme ve burulma katkısı ile göçme mekanizması oluşmuş yapı

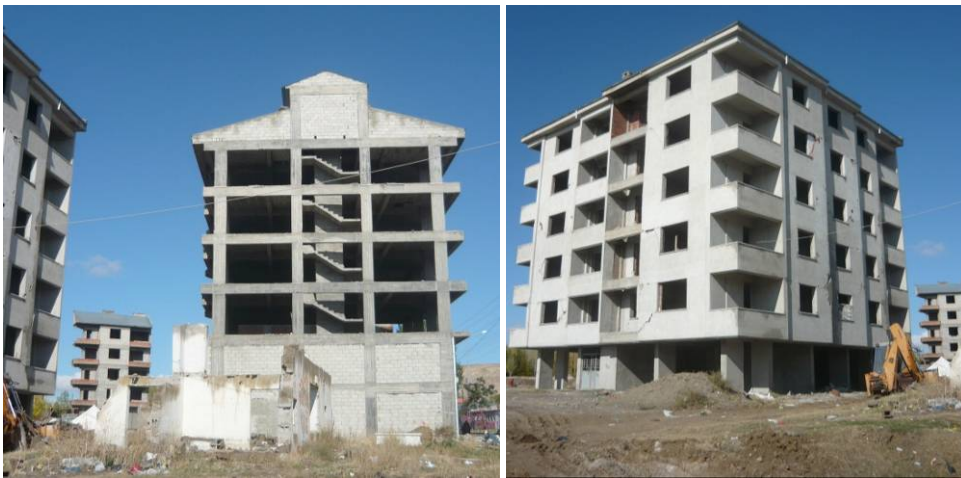
Şekil 5.19'da görölen yıkılan yapıların hemen yanında hasar görmemiş veya duvar çatlakları olan betonarme altı katlı yapılar, Şekil 5.20'de görölmektedir. Hasarsız yapılarda perde çerçeve taşıyıcı sistem kullanıldığı görölmektedir. Dolgu duvarları henüz yapılmamış yapıda taşıyıcı elemanlarda herhangi bir hasar gözlemlenmemiştir. Ayrıca bu yapıda kalkan duvarlar çatıya kadar uzanan kolonlara bağlanarak deprem esnasında devrilmesi engellenmiştir. Sağ tarafta bulunan altı katlı betonarme yapıda duvarlar yapılmıştır. Bu yapıda küçük duvar hasarları dışında yapısal hasar gözlemlenmemiştir.

**Şekil 5.20.** Yıkılan yapıların hemen yanında bulunan hasarsıza yakın betonarme yapılar

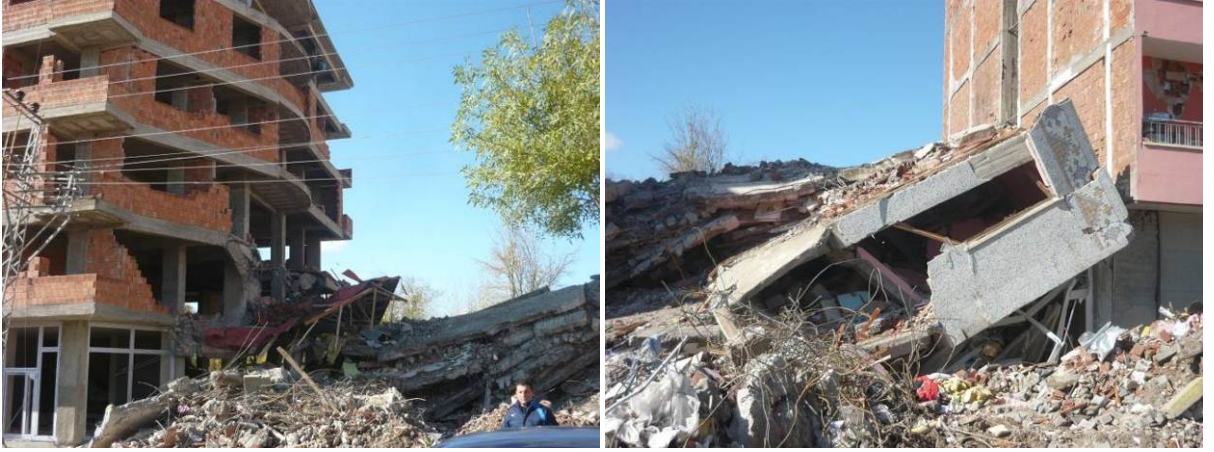
Şekil 5.21’de görüldüğü gibi altı katlı betonarme yapı, farklı titreşim karakteristiğine sahip olduğu bitişik komşu yapılara çarparak, çekiçleme etkisi ile önemli hasar verdikten sonra tamamen kat mekanizması haline gelerek göçmüştür. Malzeme ve tasarım olarak daha iyi görülen yapı ise ayakta hem deprem etkisi hem de çarpan yapı etkisine rağmen ciddi hasar görmeye birlikte ayakta kalmayı başarmıştır.

**Şekil 5.21.** Çekiçleme etkisi ile komşu yapılara çarparak yıkılan betonarme çok katlı yapı

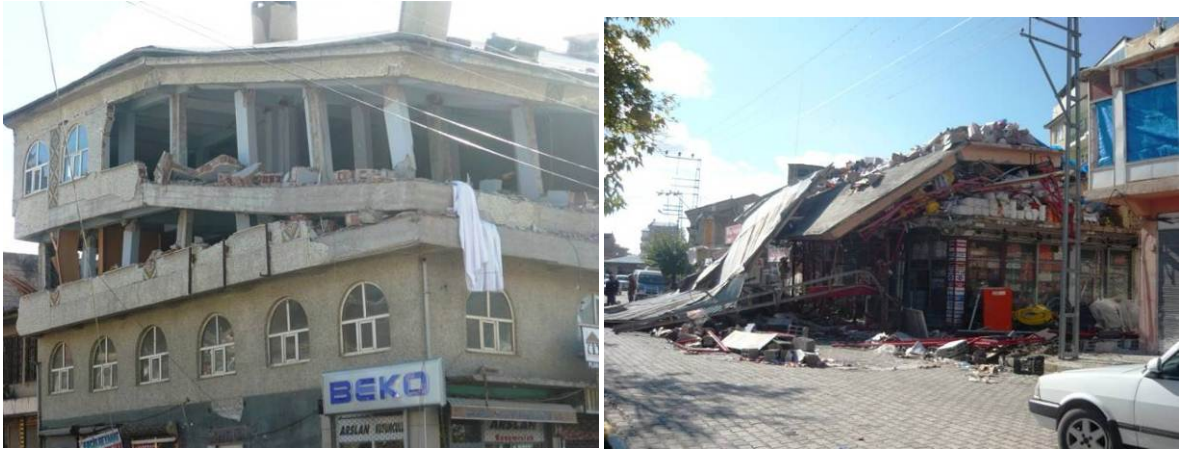
**Şekil 5.22.** Ara kat göçmesi ve üst kat göçmesi gözlenen betonarme yapılar

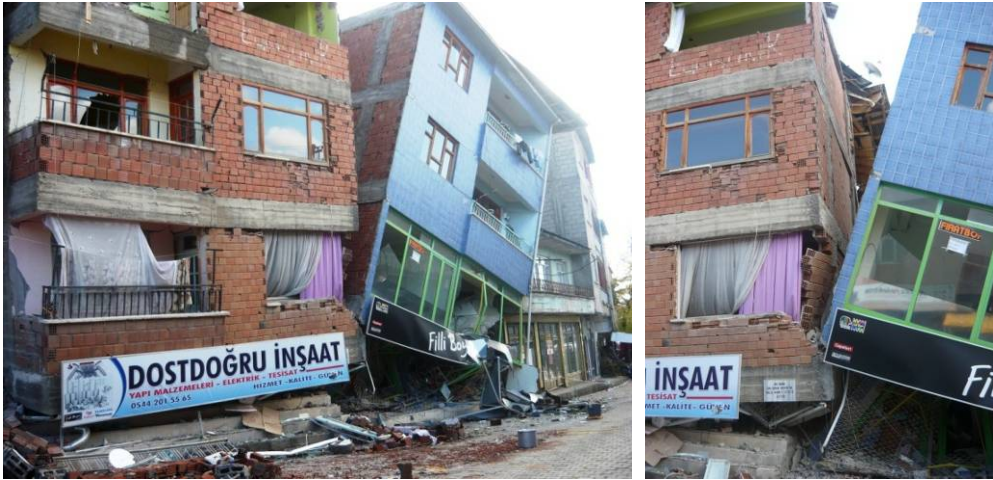
Şekil 5.23’de birinci katları dükkân olduğu için yumuşak oluşumu ve çekişleme etkisi ile birbirine çarparak alt katları ezilmiş ve ağır hasar görmüş betonarme dört katlı yapılar görülmektedir.

**Şekil 5.23.** Çekişleme etkisi ile birbirine çarparak ağır hasar görmüş betonarme yapılar

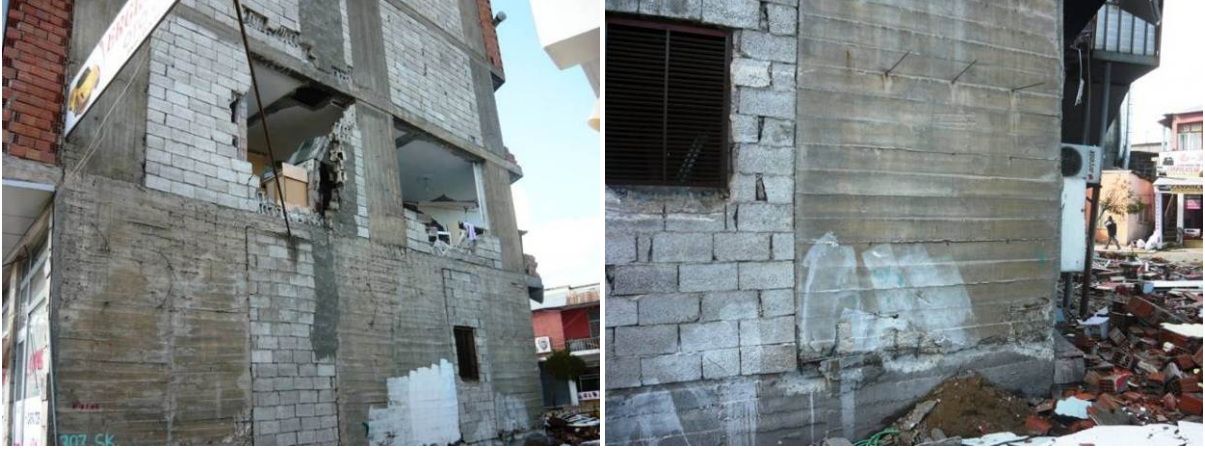
**Şekil 5.24.** Taşıyıcı sistemi düşeyde düzensiz orta hasarlı betonarme yapı

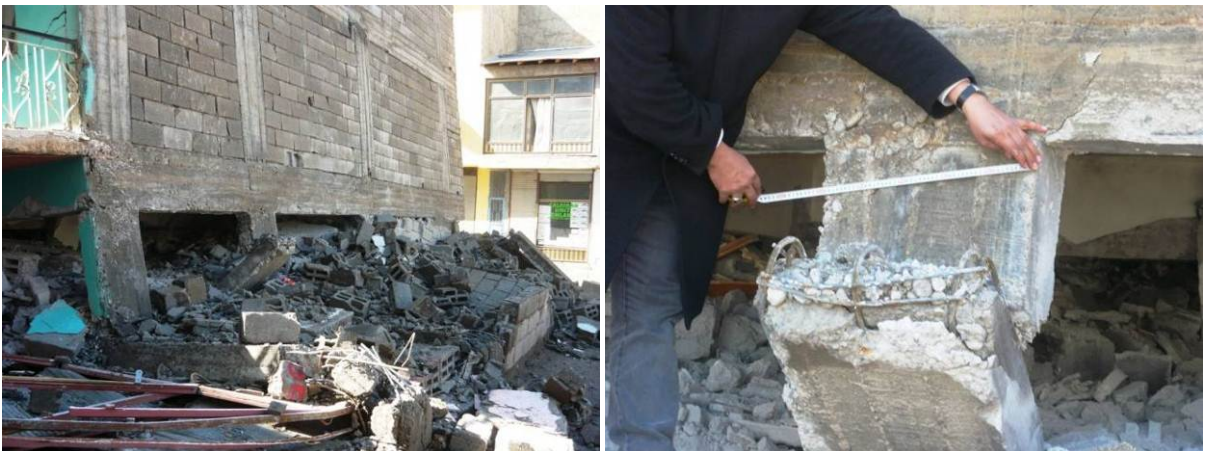
Şekil 5.25’de zemin katı yanal yer değiştirme yapmaya çalışan ancak katlar arası rijitlik farkı nedeniyle zemin kat seviyesinde yaklaşık 3m yer değiştirme yaparak göçen yapı görülmektedir. Bu katta kolonların güçlü aksı harekete dik doğrultuda olduğu için yapı yer değiştirmelerini sınırlandıramamıştır. Ayrıca betonun oldukça kötü olduğu, granülometrinin olmadığı, çok iri çakılların oluşturduğu aşırı boşluklu kalitesiz betonun hasarı arttırdığı görülmektedir.

**Şekil 5.25.** Depremde zemin katı yanal hareket sonucu ağır hasar gören betonarme yapı

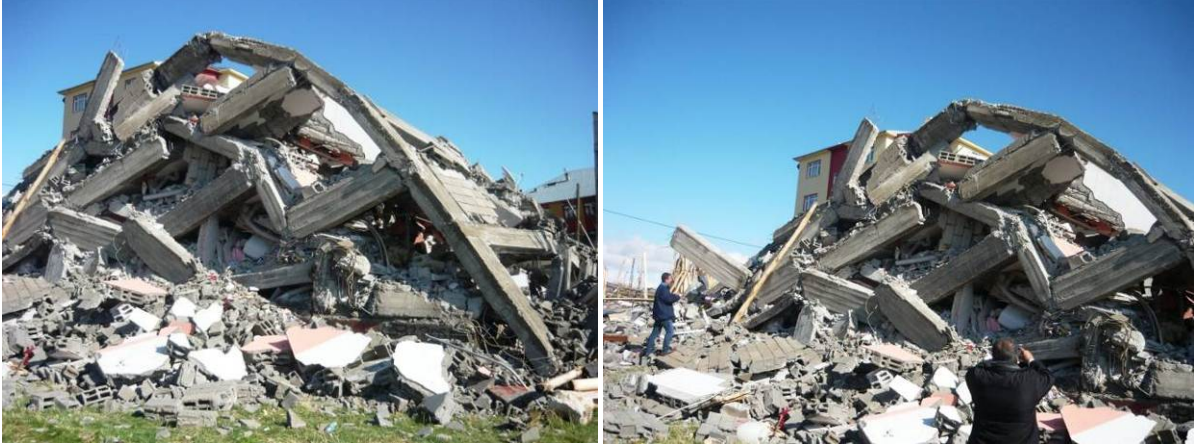
**Şekil 5.26.** Tamamen yıkılmış betonarme çok katlı yapı

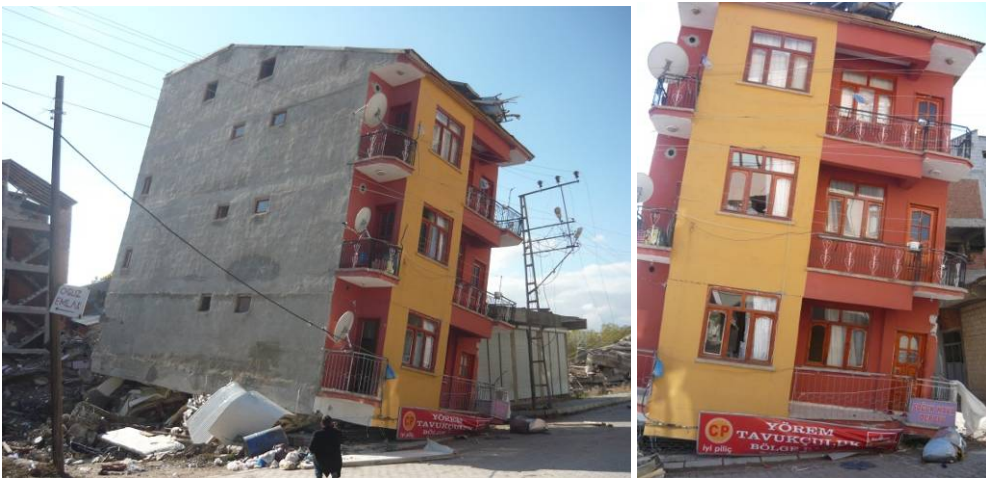
Şekil 5.27’de alt katı dükkân olarak kullanıldığı için yumuşak kat oluşan böylece kat kaybı ile ağır hasara uğrayan betonarme yapı dört katlı yapı görülmektedir. Yapı alt katının hasar görmesi nedeni ile yola doğru yıkılmıştır. Betonarme yapının üst katlarında ise duvar hasarı bile görülmemektedir.

**Şekil 5.27.** Yumuşak kat oluşumu sonucu kat kaybı ile ağır hasara uğrayan betonarme yapı

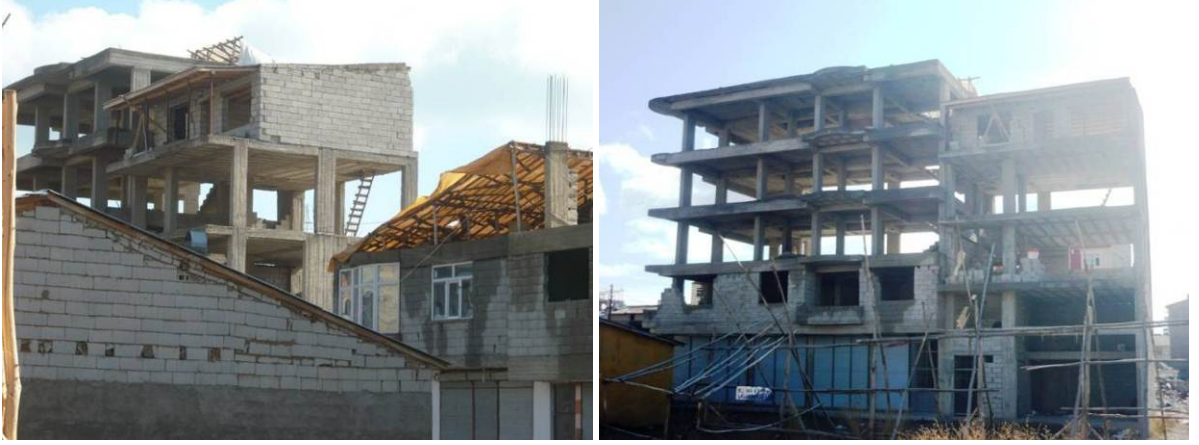
Şekil 5.28’de sol tarafta görülen yapıda en üst kat taban döşemesi seviyesinde kolonda ani rijitlik değişimi görülmektedir. Ayrıca en üst katta tamamen yığma olarak briket elemanlar kullanılarak yapılmış mekân görülmektedir. Şiddetli depreme rağmen bu yapıda taşıyıcı sistemde önemli bir hasar gözlemlenmemiştir.

**Şekil 5.28.** En üst katında kolonda ani rijitlik değişimi olan betonarme yapı

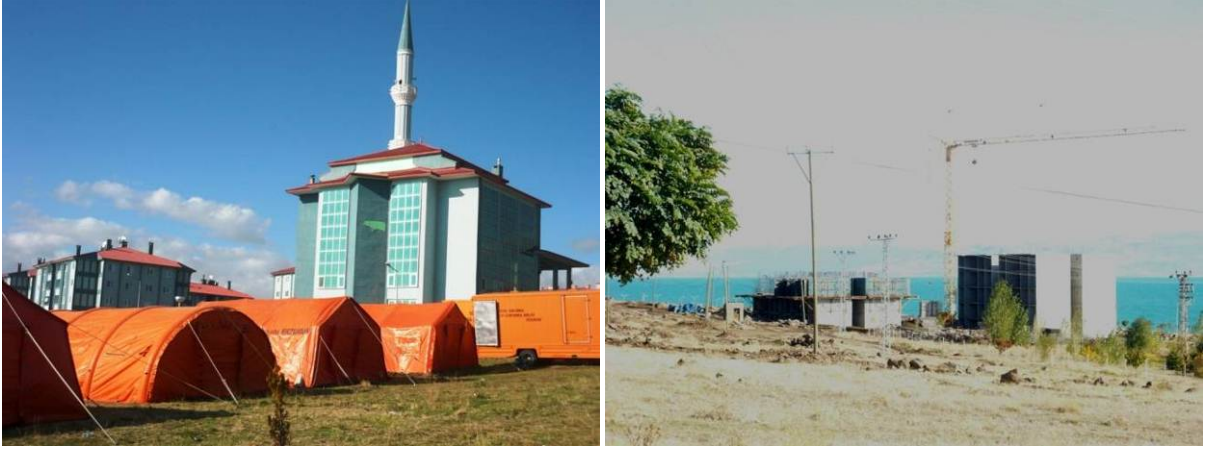
Şekil 5.29’da sol tarafta Van ili Erciş ilçesinde Van Gölü kıyısında inşa edilmiş olan TOKİ konutları görülmektedir. Bu yapılar beş katlı, tünel kalıp sistemine göre yapılmış, radye temele sahip betonarme yapılardır. Bu yapılarda sıva çatlakları ve duvardaki çok hafif ayrılma çatlakları dışında kayda değer hasarlar gözlemlenmemiştir. Yapılarda oturan insanlar günlük hayatlarına devam edebilmektedir. Yine sağ tarafta inşaatı devam eden ve hiçbir şekilde hasar görmeyen tünel kalıp yapılar ve kule vinçleri görülmektedir.

**Şekil 5.29.** Erciş’de Van Gölü kıyısında yapılan TOKİ konutları camisi ile yapımı devam etmekte olan tünel kalıp çok katlı yapı inşaatları

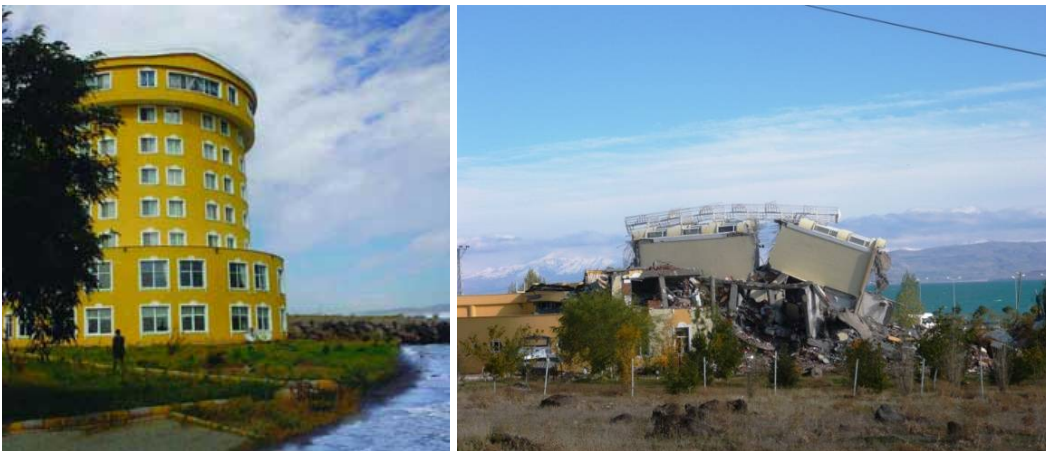
**Şekil 5.30.** Erciş’de Van Gölü kıyısındaki Arsisa Otelin depremden önce ve sonraki durumu

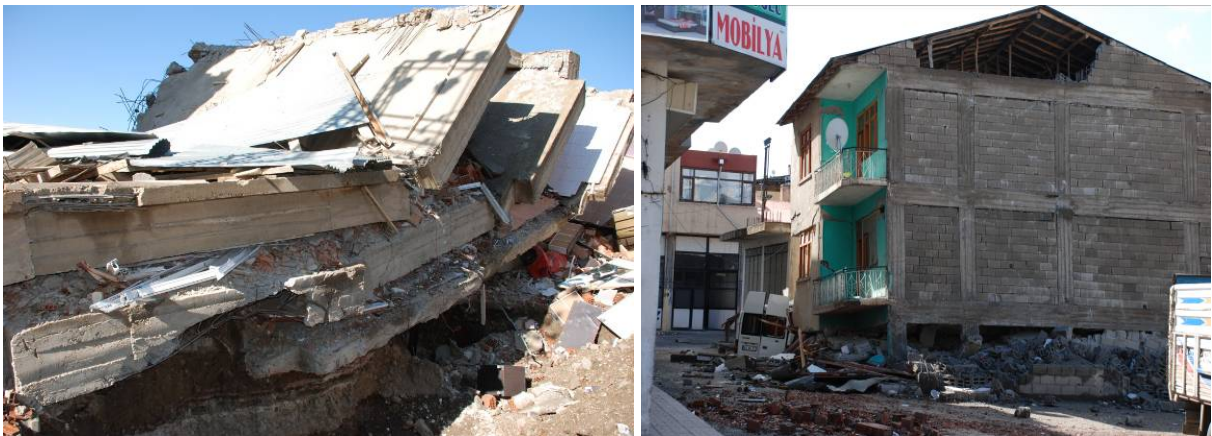
Van ve ilçelerinde özellikle yoğun hasar gözlenen Erciş ilçesinde binalar doğrudan bodrum kat yapılmadan 1 metrelik don seviyesine temel yapılarak zemin kattan itibaren yapılmıştır. Bu durumun sonucu olarak bina temellerinin daha yumuşak zemine oturmasına neden olmuştur (Şekil 5.31).

**Şekil 5.31.** Projesinde bodrum katın yerinde yapılmaması ve temelin yumuşak zemine oturtulması

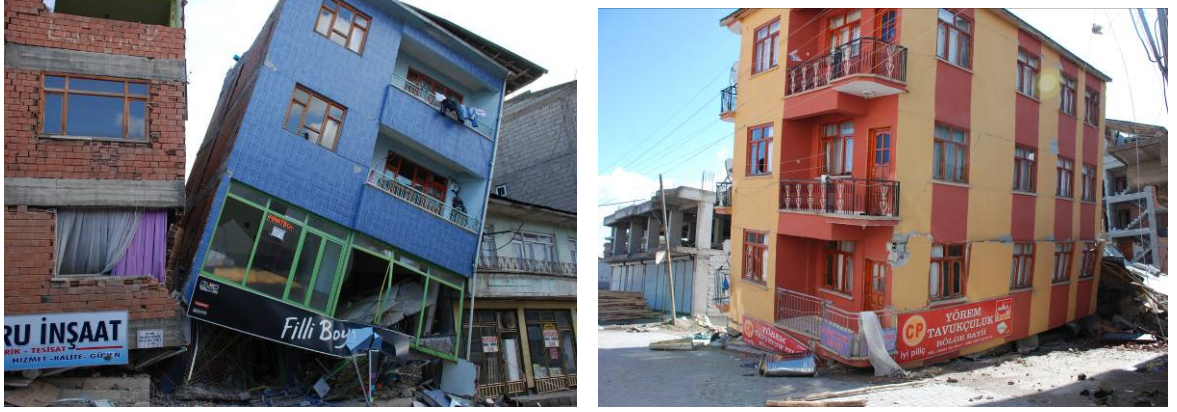
Ana cadde üzerinde yer alan binaların zemin katı genel olarak dükkân veya mağaza olarak tasarlanmış, üst kattaki bölme duvarlar zemin katta yapılmamıştır. Çok sayıda binanın bu katları yoğun hasar almış, birçok bina da bundan dolayı çökmüştür (Şekil 5.32).

Şekil 5.32. Yumuşak kat nedeniyle hasar gören binalar

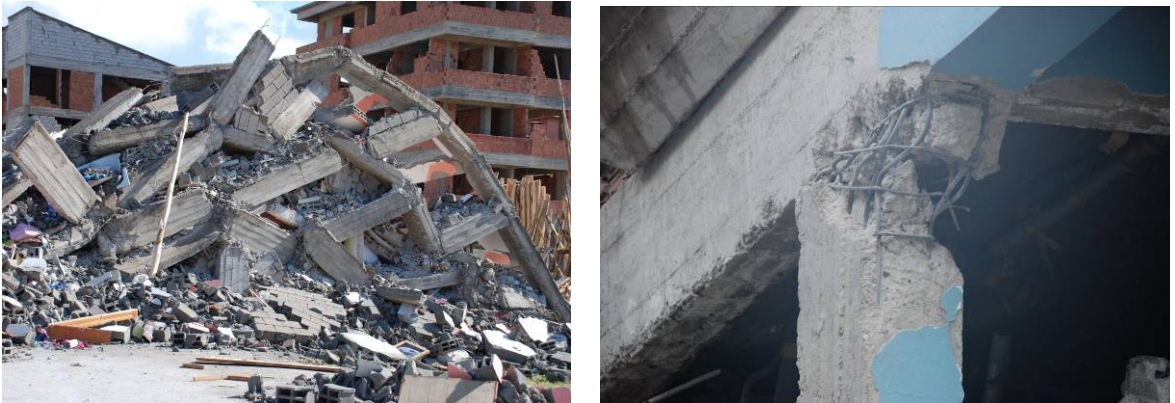
Çoğunlukla rastlanan tasarım hatalarından biri de kirişlerin kolonlardan güçlü olmasıdır. Yıkılan hemen her binada plastik mafsallar kolonlarda oluşmuş, bu nedenle de binalar ağır hasar almış veya yıkılmıştır (Şekil 5.33).

Şekil 5.33. Kuvvetli kiriş-zayıf kolon oluşumu

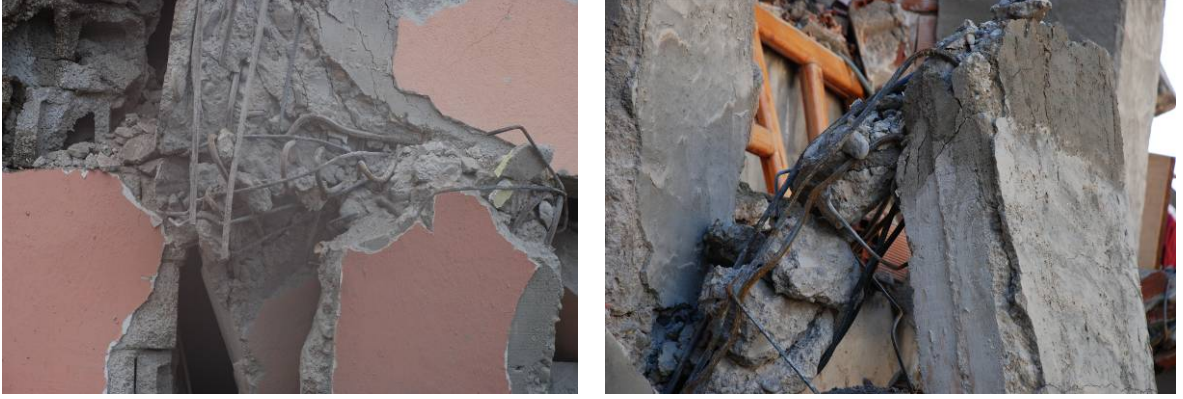
Hasar gören binaların kolon-kiriş bağlantı noktalarındaki etriye aralığı genelde 15-35 cm aralığında yer aldığı görülmüştür. Özellikle kolonlar yeterli düzeyde sargılanamadığı için plastik mafsal oluşumu kolonlarda daha yoğun olmuştur (Şekil 5.34).

Şekil 5.34. Yetersiz sargı donatısı

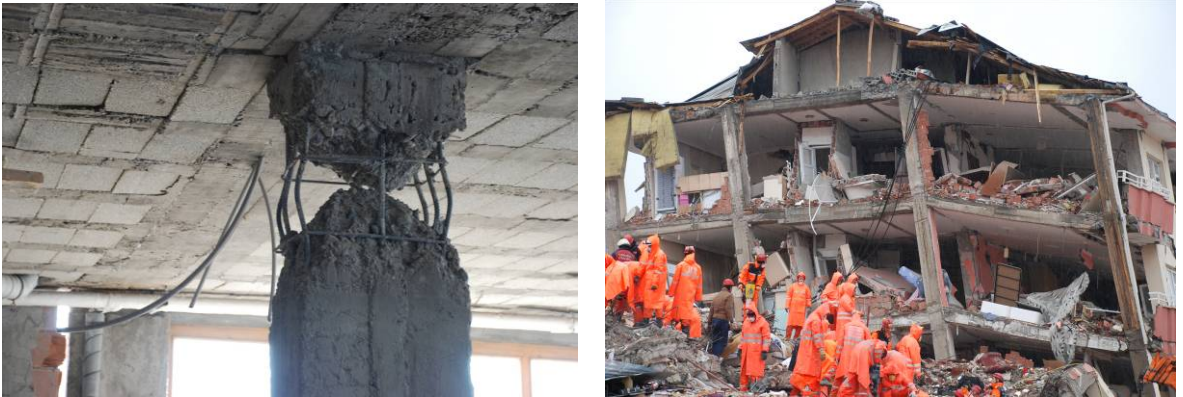
Şekil 5.35. Asmolen döşemeli, cephesi ağır malzeme kaplanmış ağır binalar

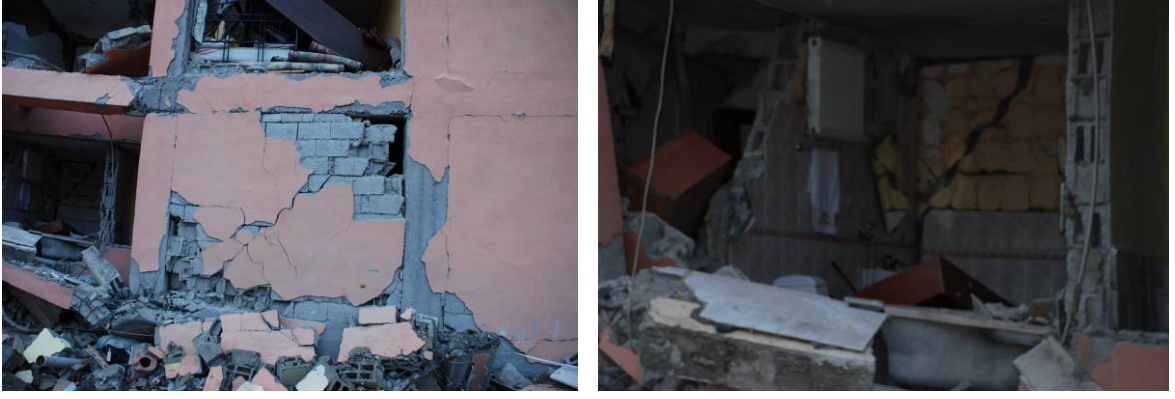
Şekil 5.36. Dolgu duvar hasarları

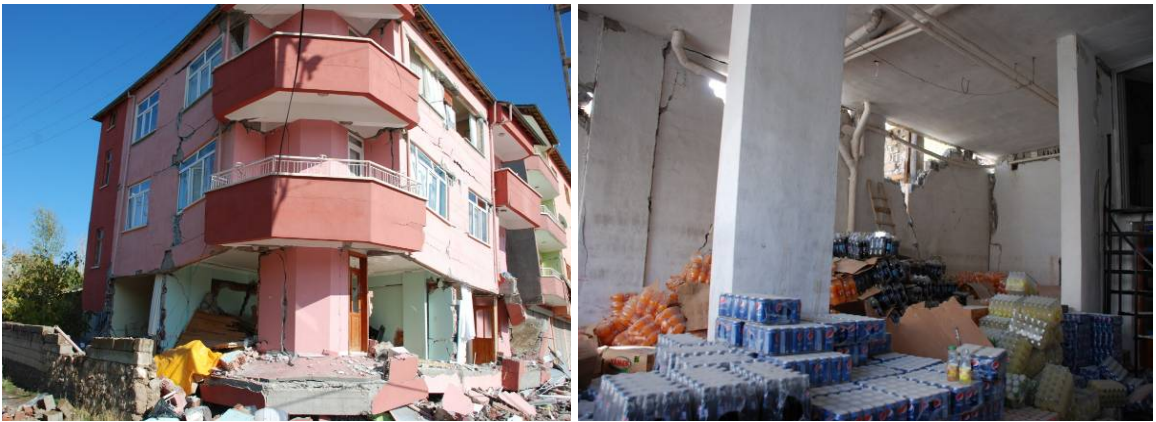
Depreme dayanıklı yapı tasarımında temel ilkelerden biri taşıyıcı sistemin düzenli ve sisteme gelen yükleri hasara uğramadan aktarmasıdır. Ancak aşağıdaki şekillerden de görüleceği gibi gerek mimari zorunluluktan ve gerekse kullanım amacından dolayı binalarda tasarım hataları yapılmıştır (Şekil 5.37).

Şekil 5.37. Tasarım hataları

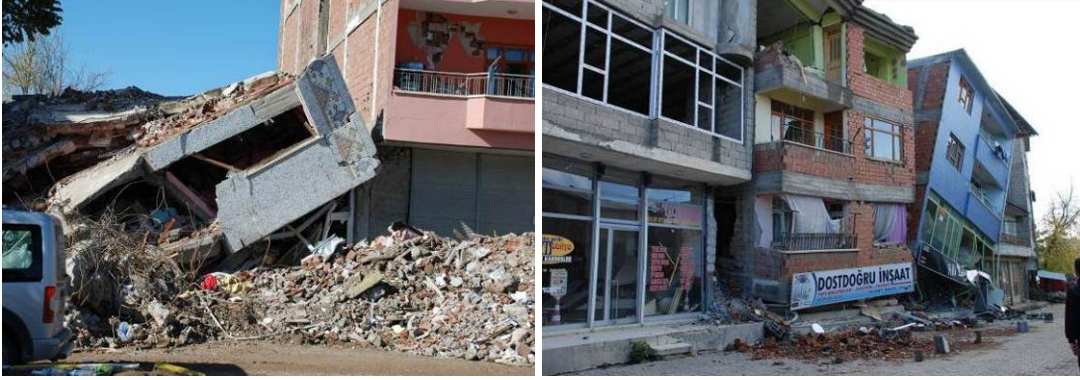
Bitişik binalarda çoğunlukla derz olmadığından deprem sırasında oluşan çarpışma sonrası binalarda hasarlar kimi zaman yıkılmalar oluşmuştur (Şekil 5.38).

Şekil 5.38. Çekiçleme etkisi sonucu oluşan hasarlar
