**YILDIZ TEKNİK ÜNİVERSİTESİ**  
**23 EKİM 2011 VAN DEPREMİ**  
**TEKNİK İNCELEME RAPORU**

**Editör : Deniz GÜNEY**

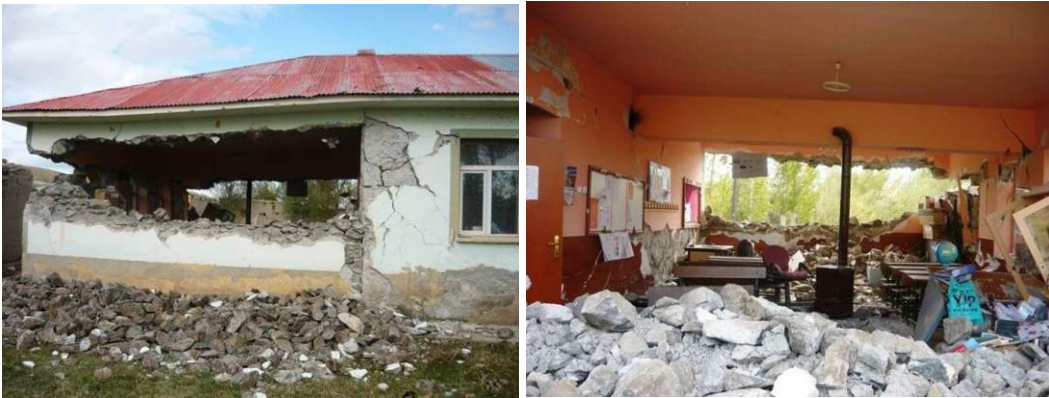
Şekil 5.39'da, Göllü köyünde deprem nedeni ile ağır hasar gören köy ilköğretim okulu görülmektedir. Okul taş parçaları kullanılarak yığma olarak yapılmıştır. Üst kısımda betonarme bir hatıl görülmektedir. Taş parçaları arasındaki bağlayıcının çok zayıf olması sistemin yanal dayanımını çok azaltmış bunun sonucu olarak yapı ağır hasar görmüştür. Deprem Pazar günü olması nedeni ile okul kapalı olduğundan can kaybı olmamıştır. Bu köyde seksen civarı hanenin yaklaşık kırk beşi ağır hasar görmüştür. Buna ek olarak çoğunlukla kerpiç kısmen briket ile yığma olarak yapılan hayvan barınaklarının büyük kısmı yıkılmıştır.

Şekil 5.39. Göllü köyünde ağır hasarlı ilköğretim okulu

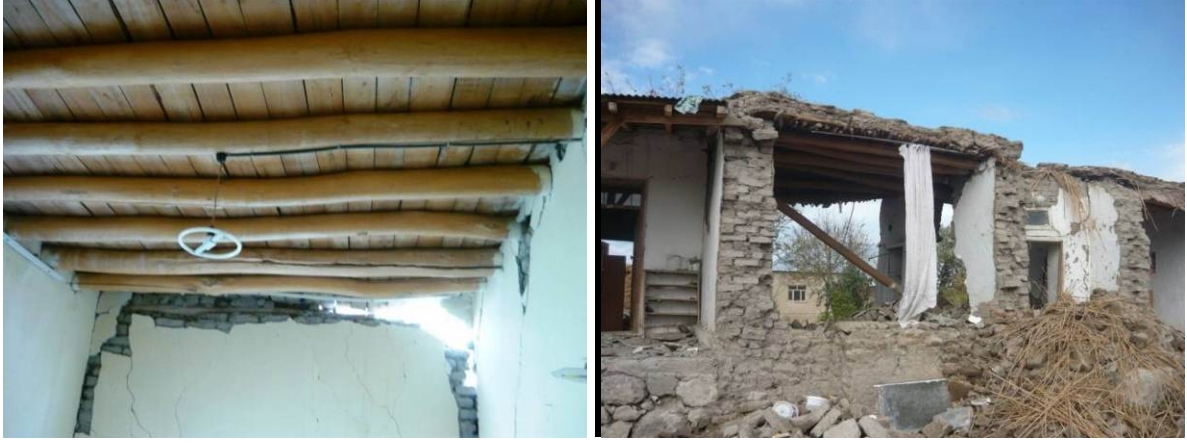
Şekil 5.40'da Göllü köyünde hasar gören kerpiç yapıların durumu görülmektedir. Bölgede köylerde geleneksel olarak kerpiç, yapı malzemesi olarak kullanılmaktadır. Kurutulmuş toprak esaslı bu malzeme, üst üste konularak yığma yapı formu elde edilmektedir. Ancak aradaki bağlayıcı harç yok denecek kadar azdır. Çoğu zaman çamur bağlayıcı olarak kullanılmıştır. Ayrıca yapılarda basit silindirik kesitli ahşap kirişler, kerpiç duvarların üstüne oturtulmuş, bu kirişlerin üstüne yerleştirilen ahşap çitelerin üstüne yer yer 50cm kalınlığı bulan toprak damlar oturtulmuştur. Yanal yük taşıma kapasitesi çok düşük olan kerpiç duvarlar, deprem esnasında ağır olan damın hareketine dayanamayarak kısmen veya tamamen göçmüştür. Bu hasar karakteristiği incelenen diğer köylerdeki hasarlarla paraleldir.

**Şekil 5.40.** Van yöresinde kırsalda yaygın olan kerpiç yapıların durumu

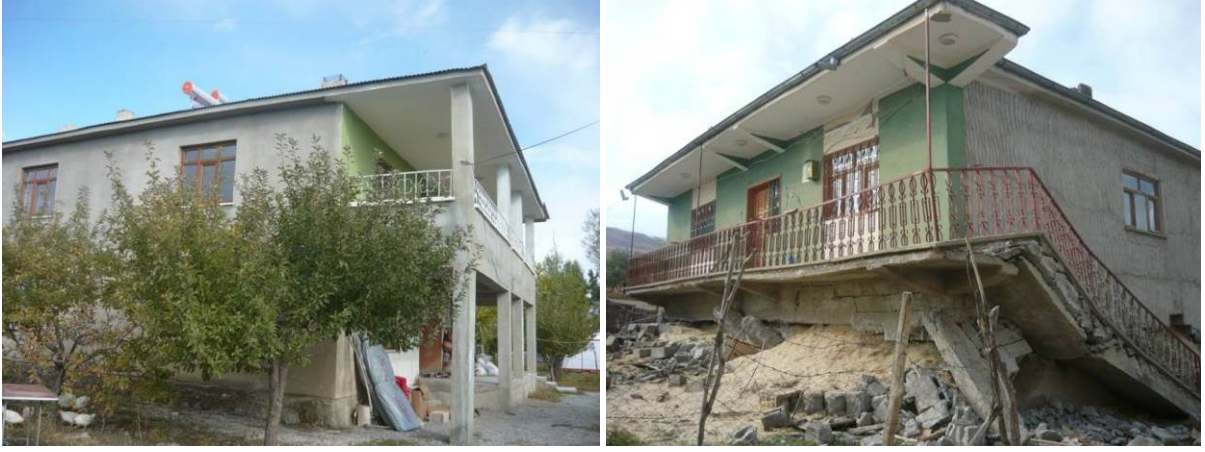
**Şekil 5.41.** Göllü köyünde hasar görmeyen iki katlı betonarme yapı ile alt katı göçen betonarme yapı

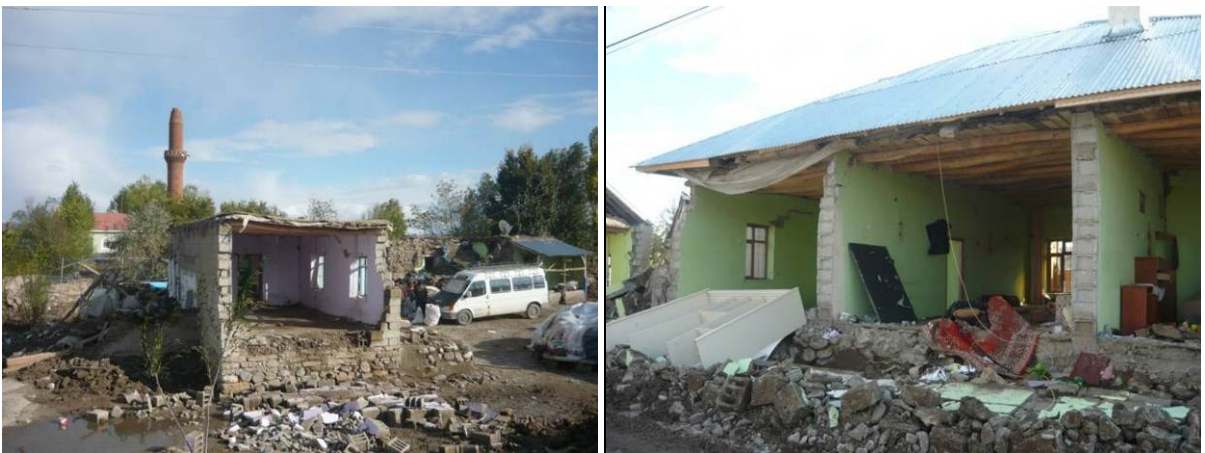
**Şekil 5.42.** Güveçli köyünde ağır hasarlı briket yığma yapılar ile külahlı düşen minare

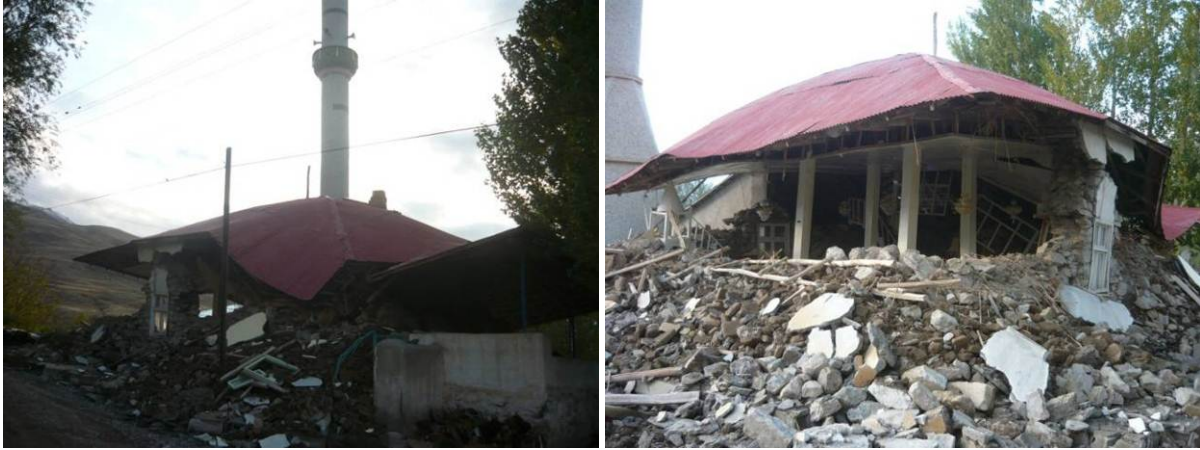
**Şekil 5.43.** Dağönü köyü camisinin depremden sonraki durumu

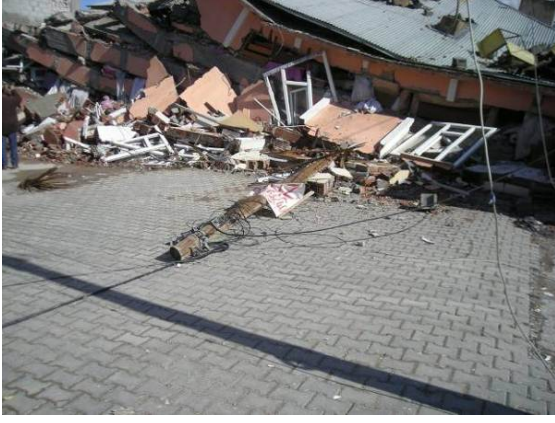
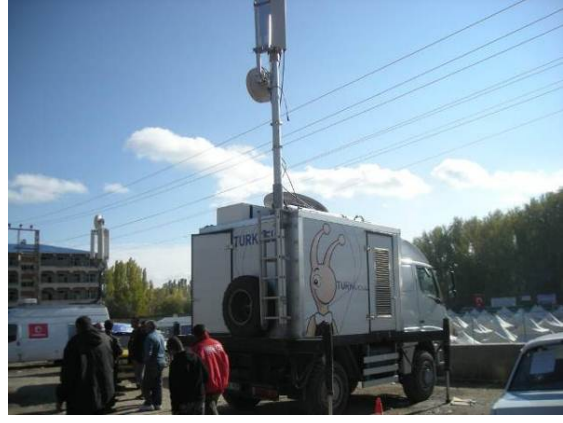
**Şekil 5.46.** Telekomünikasyon sistemlerine ait kırılmış havai hat direkleri ve mobil iletişim

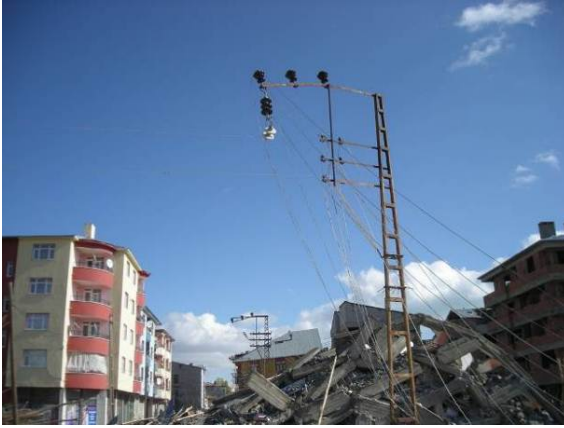
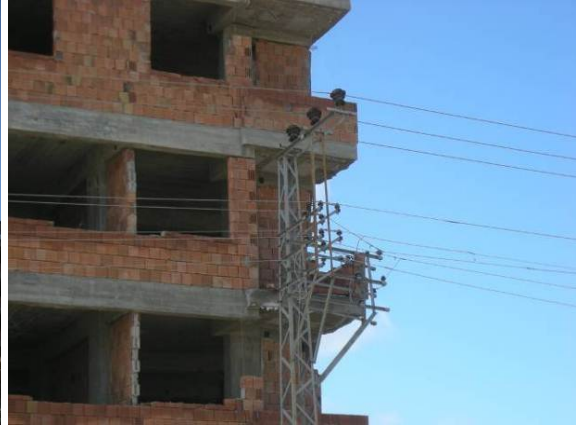
**Şekil 5.47.** Elektrik sistemlerine ait havai hat direkleri ve hasarları

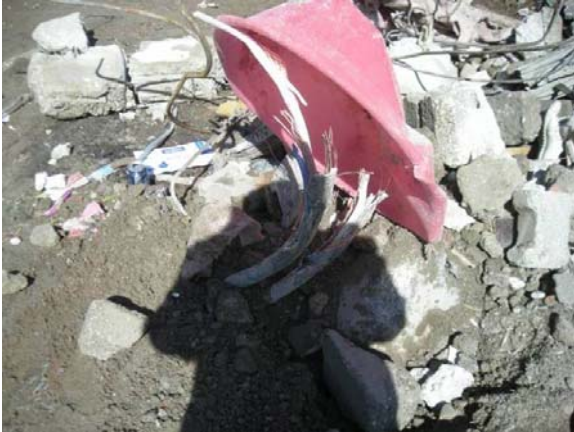
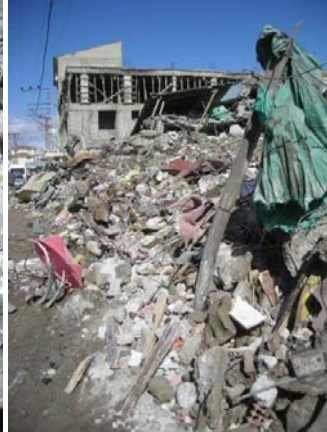
**Şekil 5.48.** Elektrik sistemlerine ait havai hat direkleri ve hasarları

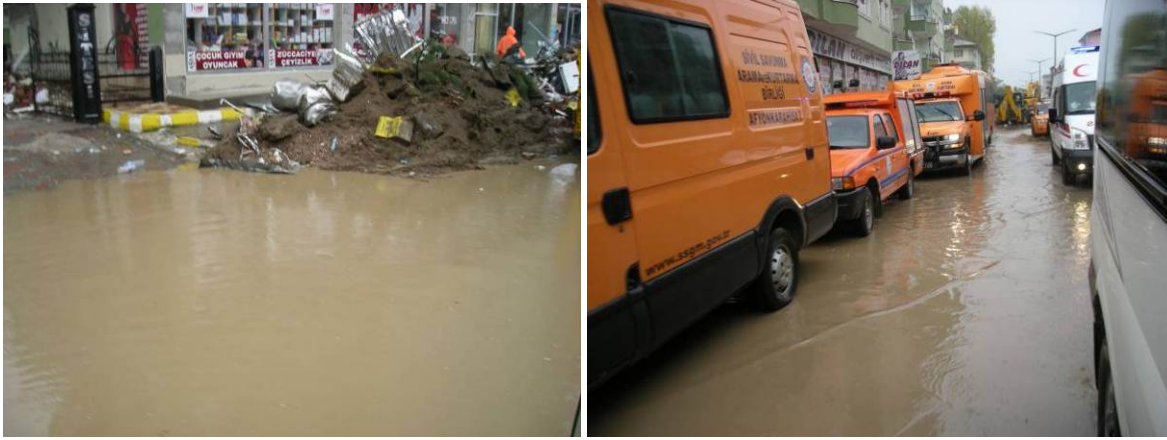
**Şekil 5.56.** Yağmur suyu kanalizasyon hattının yerüstüne yansıyan durumu
