**YILDIZ TEKNİK ÜNİVERSİTESİ**  
**23 EKİM 2011 VAN DEPREMİ**  
**TEKNİK İNCELEME RAPORU**

**Editör : Deniz GÜNEY**

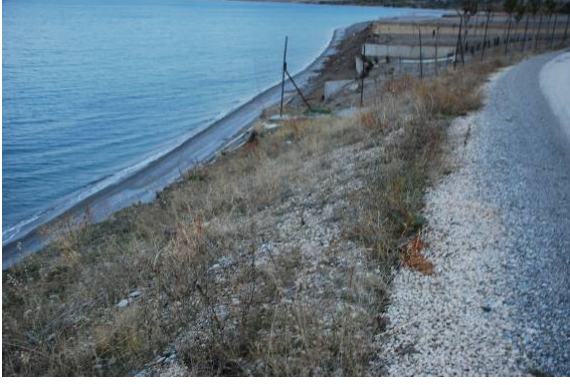
**Şekil 4.12.** Dağönü Köyü'ne ulaşım sağlayan yol boyunca meydana gelen heyelan

Şekil 4.12’de görüldüğü gibi meydana gelen bu heyelanlarda oluşan çekme çatlaklarının köye ulaşımı sağlayan yol üzerine kadar gerilediği görülmüştür. Artan yağışla birlikte heyelanın şiddetini artacağı, köyün ulaşımını sağlayan yolun önemli bir kısmını kullanılmaz hale getireceği düşünüldüğünden gerekli önlemlerin ivedilikle alınması gerekmektedir. Ayrıca Alaköy ve civarında kıyıya yakın bölgelerde yer alan deniz çökellerinin ince kum seviyelerinden oluştuğu, yeraltı su seviyesinin de yüksek olması sebebiyle sivilaşma görülmüştür.

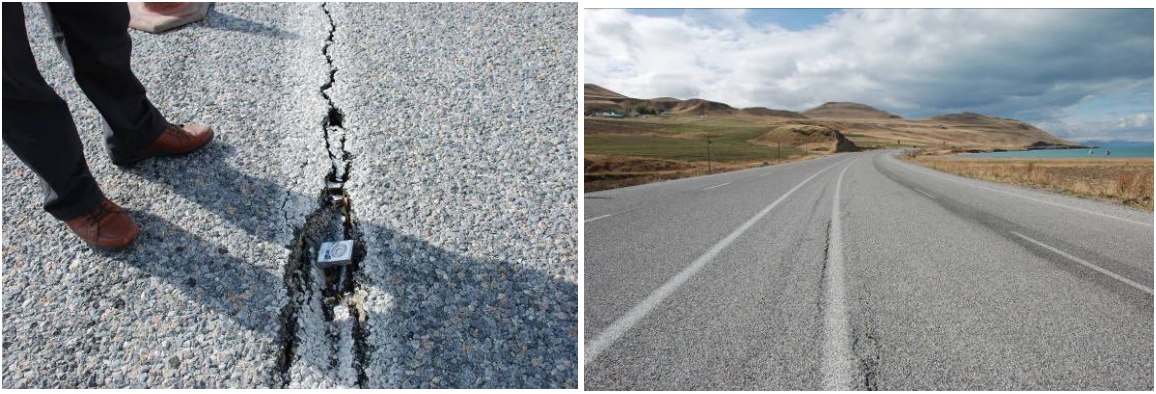
**Şekil 4.13.** Van Erciş karayolu üzerinde meydana gelen heyelan

Şekil 4.13’de görüldüğü gibi Van ile Erciş ilçesini bağlayan karayolu üzerinde tüm bölgede yer yer dolgu şev stabilitesi kayıpları gözlenmiştir. Özellikle dere geçişlerinin olduğu ve göl kenarında olan bölgelerde zeminde ve dolgu şevinde stabilite kayıpları meydana gelmiş, yol üzerinde trafik hızını azaltacak aksatacak boyutta çekme çatlakları gözlenmiştir. Oluşan çekme çatlaklarını genişliği 10cm seviyelerine ulaşmıştır. Karayolları ekiplerinin yolda oluşan çekme çatlaklarını tamiri çalışmaları, inceleme yapıldığı sırada devam etmektedir.

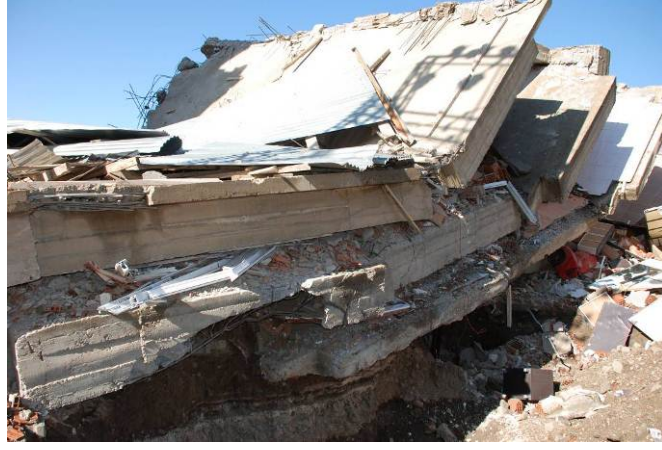
**Şekil 5.1.** Zemin profili, bodrumsuz yapı (tekil/sürekli temel sistemi)

Şekil 5.1'de görüldüğü gibi bina temelleri incelendiğinde çoğunluğunun genç çökeller üzerine bodrum kat yapılmadan inşa edildiği görülmüştür. Arazi gözlemlerinde, bina temel sistemlerinin genelde tekil temel ve sürekli temel şeklinde olduğu görülmüştür. Yüksek sismisiteye sahip bu bölgede, yapıların genç çökeller üzerinde yerleşmiş olması ve yeraltı su seviyesinin yüksek olmasının da etkisiyle düşük temel taşıma gücüne sahip olduğu açıktır. Bu sebeple bina temel sistemleri düzenlenirken projede olduğu halde çoğu yerde düzenlenmemiş olan bodrum kat yapımına dikkat edilmesi, edilmesi gerekmektedir.. Ayrıca taşıma gücünün yetersiz olduğu bölgelerde radye temel sisteminin tercih edilmesi, yetersiz kaldığı durumlarda kazıklı temel sistemleri ile yapı yüklerinin daha alt tabakalara yük aktarımının yapılması önemlidir. İnce kumlu zemin profiline sahip alanlarda ise yeraltı su seviyesinin yüksekliğine bağlı olarak zemin içerisinde taş kolonlar, geopier gibi sistemlerinin seçilmesi ile deprem sırasında oluşacak boşluksuyu basıncının sönmülenmesi sağlanmış olacaktır. Gevşek ve yumuşak zemin tabakalarında bir başka alternatif olarak ise deprem dalgaları nedeniyle oluşacak efekif gerilme kayıplarına karşı jet grout vb enjeksiyon yöntemlerinin kullanılması düşünülebilir. Ayrıca her türlü yapının taşıyıcı elemanlarının korozyondan korunması için yapılan temel sistemlerinde su izolasyonuna ve yüzey drenajına azami dikkat gösterilmesi gerekmektedir.

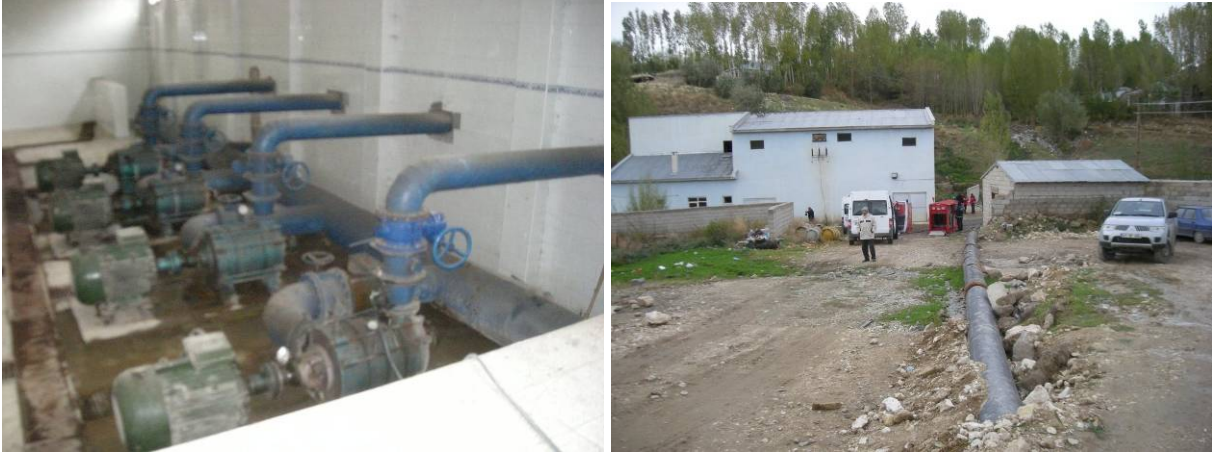
**Şekil 5.44.** Şebeke sistemi terfi merkezi

Van ilinde yapılan incelemelerde alt yapı sistemlerinin çalıştığı belirlenmiştir. İnceleme yapılan bölgelerde altyapı hasarlarına rastlanmamıştır. Erciş ilçesinde yapılan incelemelerde içme suyu şebeke sisteminin çalışmadığı ve ilçeye su verilemediği görülmüştür. Şebeke sisteminde meydana gelen hasarlardan dolayı içme suyu sistemi işletilememektedir. Sistem Yukarı Işıklı köyündeki su kaynağından (kaynak suyu) terfi merkezi yardımıyla beslenmektedir (Şekil 5.43). Şebeke ana borusu su kaynağından yaklaşık 500 m mesafedeki tepeyi geçerek bu noktadan sonra alt kottaki Erciş ilçesini beslemektedir (Şekil 5.44, 45). Ana borunun yaklaşık 1000 m'lik kısmı yerüstünden gittiğinden görülebilmekte ve bu mesafeden sonra sistem

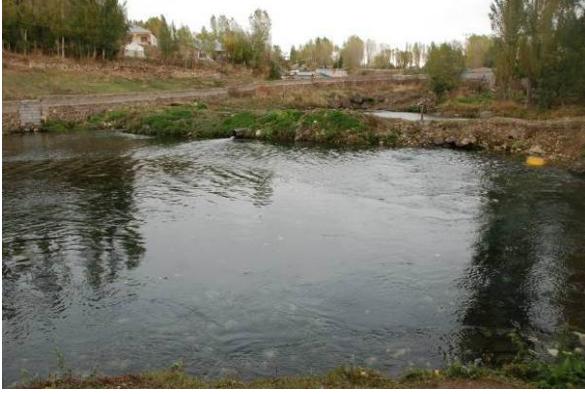
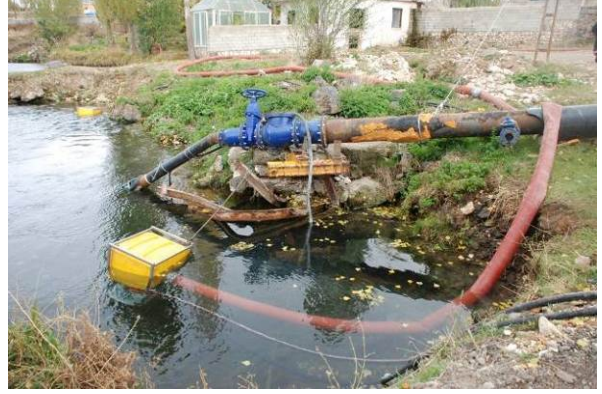
Sistemin çalıştırılabilmesi için İstanbul İtfaiye Teşkilatı kendi mevcut ekipmanları ile sistemin çalıştırılmasını sağlamaya çalışmaktadır (Şekil 5.49). İstanbul İtfaiye Teşkilatında mevcut 147 kW gücünde ve 8600 lt/dk kapasiteli iki jeneratör beslemeli pompa su kaynağı yakınına yerleştirilerek sistemin geçici bir hatla ilçe merkezi girişine kadar su iletecek şekilde

Şekil 5.49. Su kaynağı ve şebeke sistemi su alma yapısı

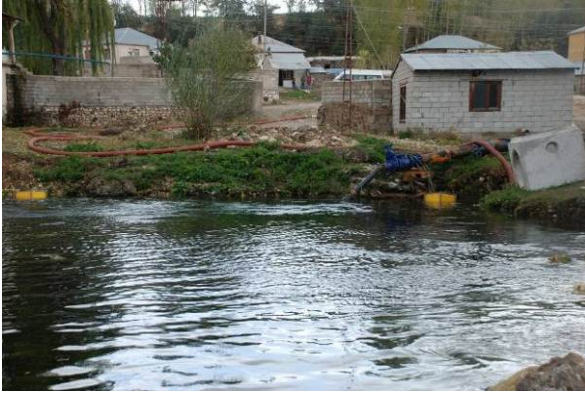
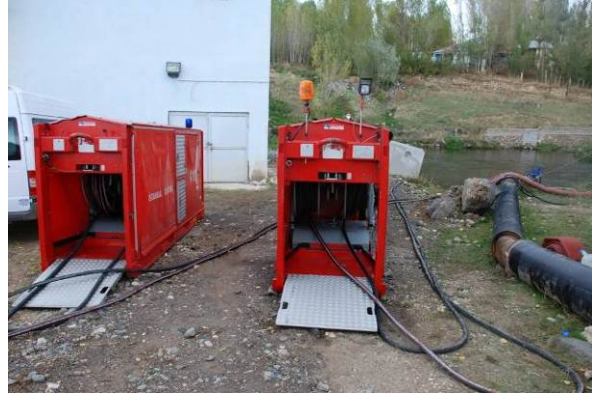
düzenlendiği görüldü (Şekil 5.50, 51).

Şekil 5.50. Su kaynağı ve terfi sistemini sağlayan iki jeneratör beslemeli pompa

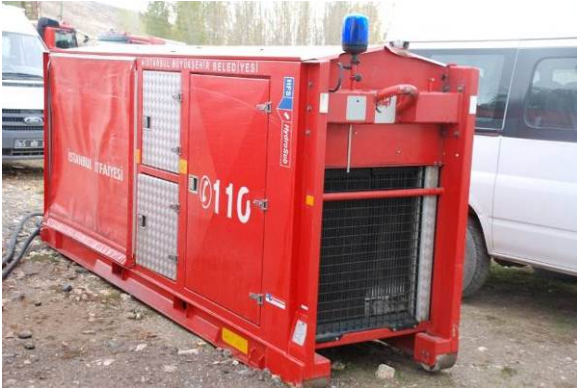
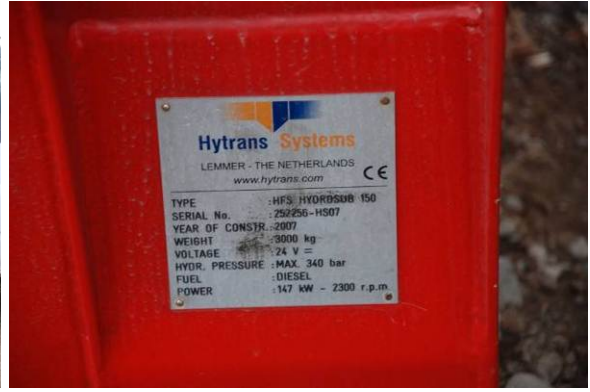
Şekil 5.51. 147 kW gücünde ve 8600 lt/dk kapasiteli iki jeneratör beslemeli pompa

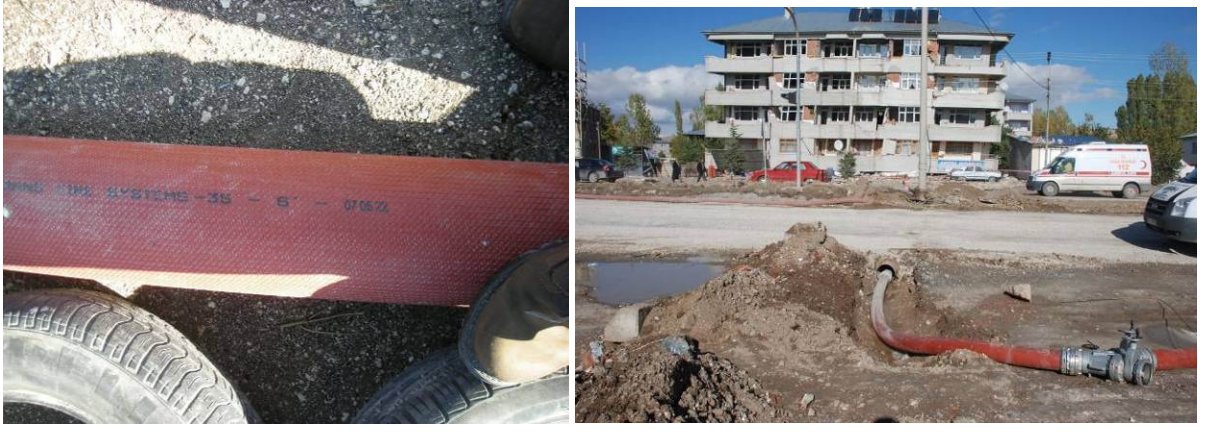
Biri yedek olmak üzere iki pompa sistemi iki ayrı hat düzenlemesi ile 150mm çaplı ve 35 bar basınca dayanıklı yangın hortumlarının birleştirilmesi ile 5 km'lik bir hat oluşturularak yerleşim yerinin giriş noktasına kadar su götürülmesi için düzenleme yapılmıştır (Şekil 5.52). Hat her biri 50 m'lik boruların birleştirilmesi ile oluşturulmuştur.

**Şekil 5.52.** 150mm çaplı ve 35 bar basınca dayanıklı yangın hortumları

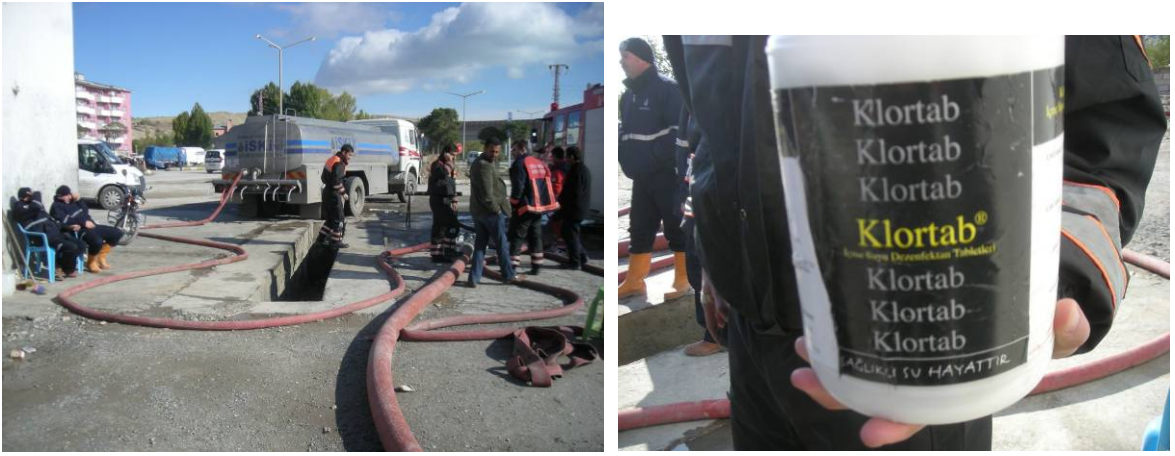
İlçenin giriş noktasına getirilen su beş ağız çıkışlı sistemle düzenlenmiş olup bu parçadan bir boru vasıtasıyla 8 musluklu su dağıtım noktasına su verilmekte olup diğer ağızlar tankerlere su doldurmak için kullanılmaktadır (Şekil 5.53). Bu noktadan dağıtılan sular için klorlama klor tabletleri ile yapılmaktadır.

**Şekil 5.53.** İlçenin giriş noktasındaki su dağıtım merkezi ve klorlama

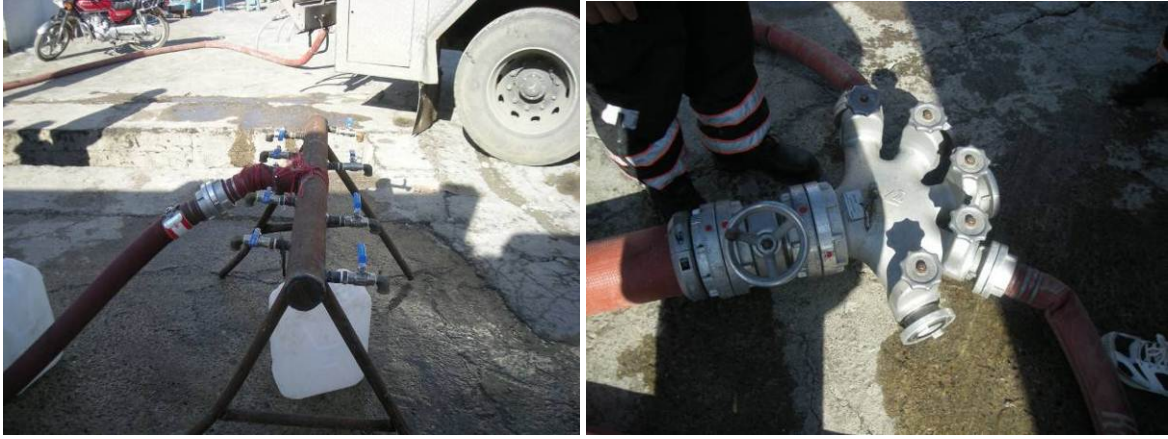
Bu noktadan tankerlere doldurulan su ilçenin değişik noktalarına taşınmaktadır. Tankerle taşınan sular cami vb. umumi su kullanım noktalarına ve kişilerin su alabilmesi için ilçenin bazı noktalarına getirilmektedir (Şekil 5.54). İlçede su dağıtımını düzgün olmadığından su ihtiyacının tamamı şişe sularından karşılanmaktadır. Ancak getirilen sular umumi su kullanım noktalarındaki su tesisatları zarar gördüğünden kullanılamamakta, sadece depo çıkışlarından

Şekil 5.54. Beş ağız çıkışlı sistemle ve 8 musluklu su dağıtım elemanı

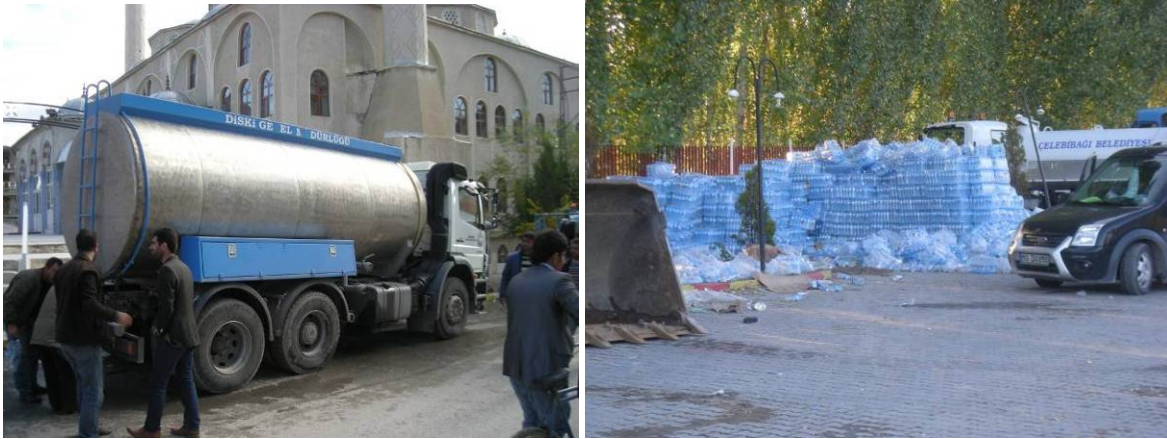
su alınarak kullanılmaktadır (Şekil 5.55).

Şekil 5.55. Tankerle camiye taşınan su ve bir şişe suyu dağıtım noktası
